REPORTE DE PATRULLAJE DEL GASODUCTO

SISTEMA: Molinos Azteca, S. A. de C. V. (Gpe. N. L.) PERIODO: 01-Aug-2014 31-Aug-2014 REV. 0
LLENADO POR: Bruno Federico Garcia Consuelos FRECUENCIA: MENSUAL RO-002

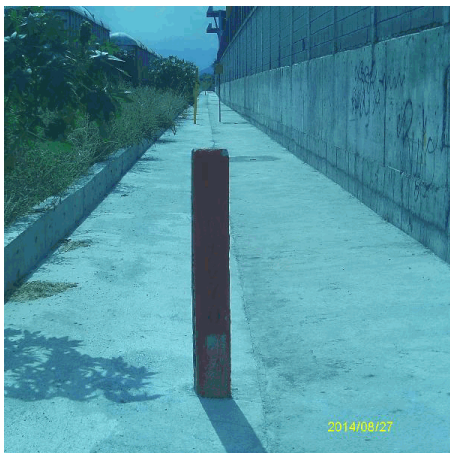
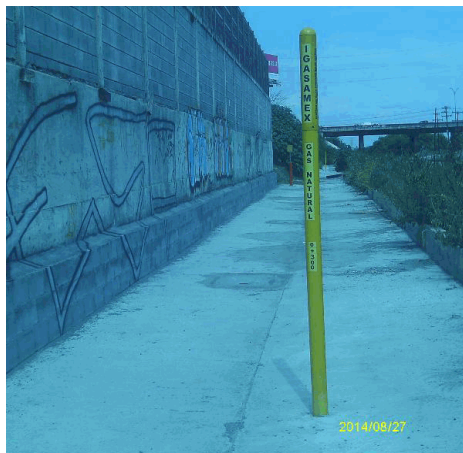
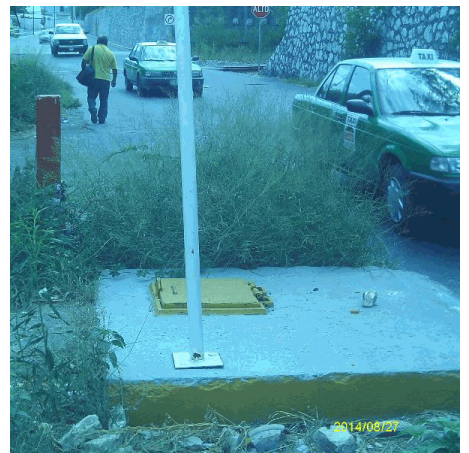
9.- Evidencias:

8.- Comentarios adicionales: TODO SE ENCUENTRA EN BUEN ESTADO.
