IGASAMEX

REPORTE DE PATRULLAJE DEL GASODUCTO

SISTEMA: Molinos Azteca, S. A. de C. V. (Gpe. N. L.) PERIODO: 01-Nov-2014 30-Nov-2014 REV. 0
LLENADO POR: Bruno Federico Garcia Consuelos FRECUENCIA: MENSUAL RO-002

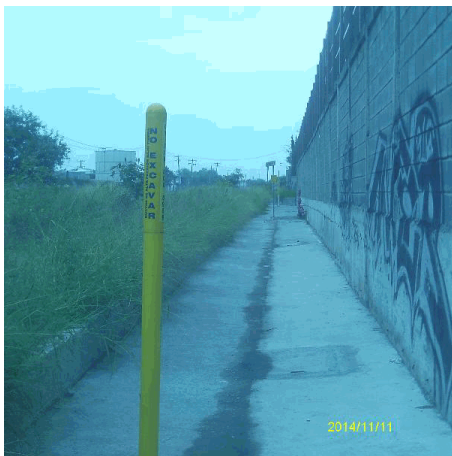
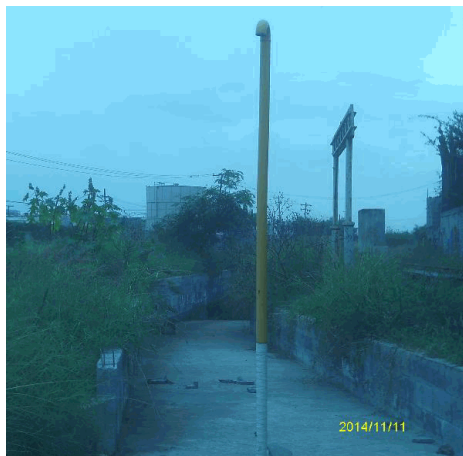
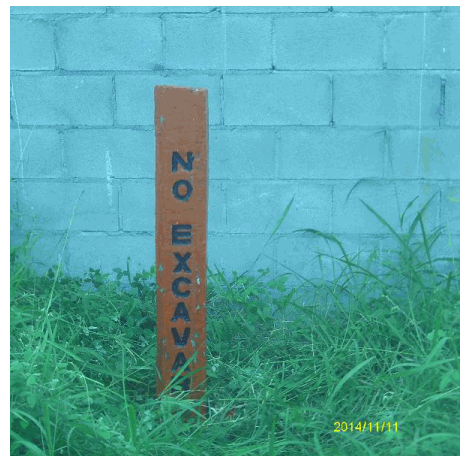
9.- Evidencias:

Condiciones regulares (Registro operado por pemex)

Todo OK.
