SISTEMA:	Molinos Azteca, S. A. de C. V. (Gpe. N. L.)	PERIODO:	Junio 2012	REV. 0
LLENADO POR:	Bruno Federico Garcia Consuelos	FRECUENCIA:	TRIMESTRAL	RO-003

Usuario: MASECA MTY

Revisión de instalaciones:

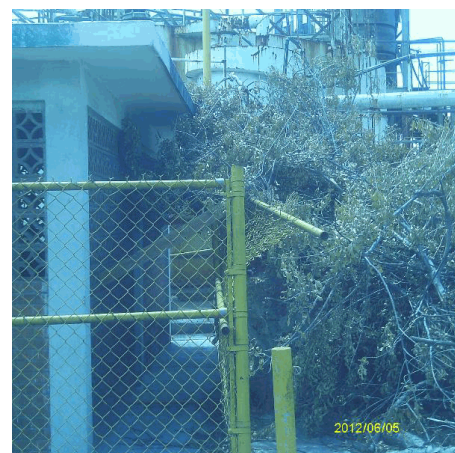
Letreros	OK
Pararrayos	NO HAY
Sistema de tierras	OK
Bardas y puertas	DAÑADA (MALLA)
Pintura de tubería	PRESENTA DAÑO EN ALGUNAS PARTES
Paneles solares	N/A
Sopotería	OK
Manómetros	OK
Área en general	LA MALLA YA ESTA MUY GOLPEADA

SE PODARON UNOS ARBOLES Y DEJARON MUCHAS RAMAS RECARGADAS SOBRE LA MALLA PROVOCANDOLE DAÑOS.
