**REPORTE DE PATRULLAJE DEL GASODUCTO**

SISTEMA: Molinos Azteca, S. A. de C. V. (Río Bravo) PERIODO: Agosto 2012 REV. 0  
 LLENADO POR: Sergio Alberto Tellez Guerra FRECUENCIA: MENSUAL RO-002

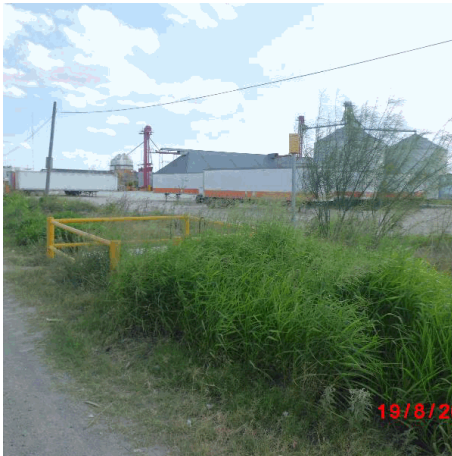
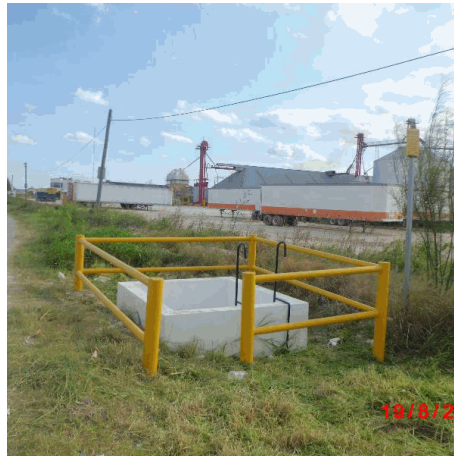
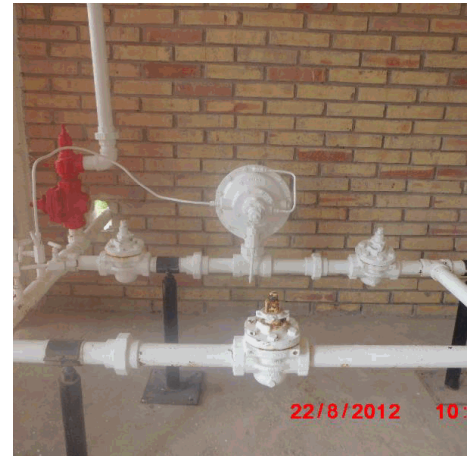
**9.- Evidencias:**

**8.- Comentarios adicionales:**  
NO SE ENCUENTRAN IRREGULARIDADES
