**REPORTE DE PATRULLAJE DEL GASODUCTO**

SISTEMA:	<u>Molinos Azteca, S. A. de C. V. (Río Bravo)</u>	PERIODO:	<u>Noviembre 2013</u>	REV. 0
LLENADO POR:	<u>Sergio Alberto Tellez Guerra</u>	FRECUENCIA:	<u>MENSUAL</u>	RO-002

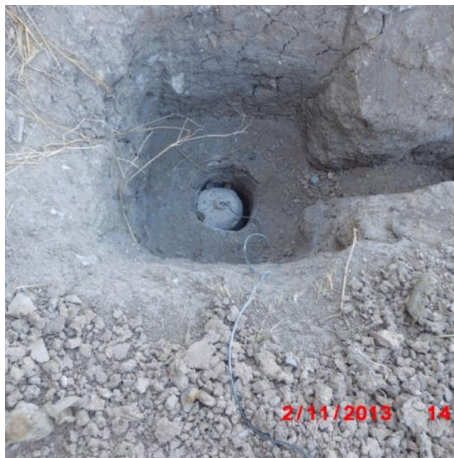
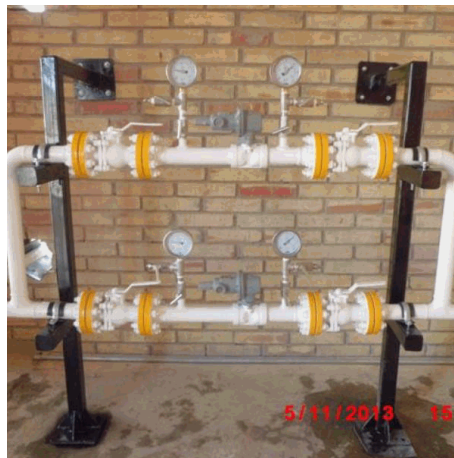
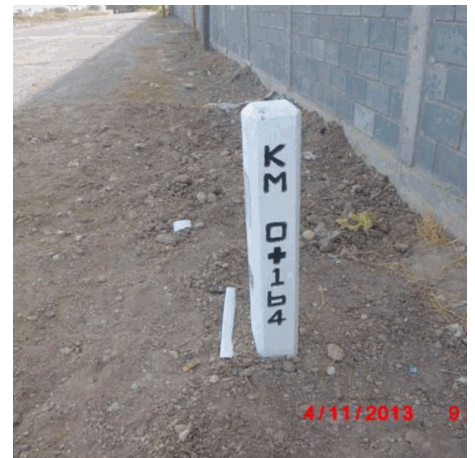
**9.- Evidencias:**

SE REALIZARON 3 EXCAVACIONES PARA INSTALAR ANODOS

SE EFECTUO EL CAMBIO DE TUBERIA Y VALVULAS EN ERM SE INSTALARON 3 ANODOS DE MAGNESIO DE 32 LBS.
