IGASAMEX

REPORTE DE PATRULLAJE DEL GASODUCTO

SISTEMA: Molinos Azteca, S. A. de C. V. (Río Bravo) PERIODO: 25-Jul-2014 24-Aug-2014 REV. 0
LLENADO POR: Sergio Alberto Tellez Guerra FRECUENCIA: MENSUAL RO-002

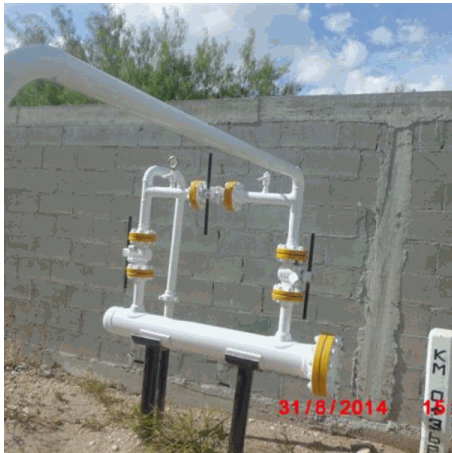
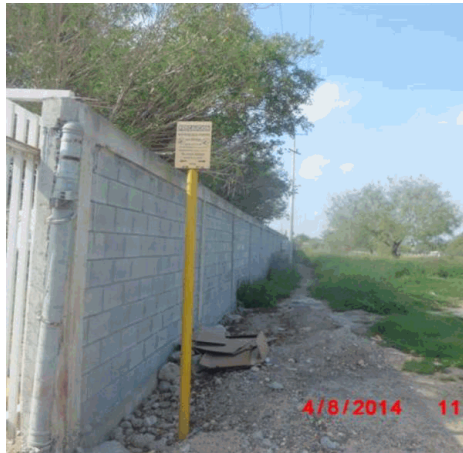
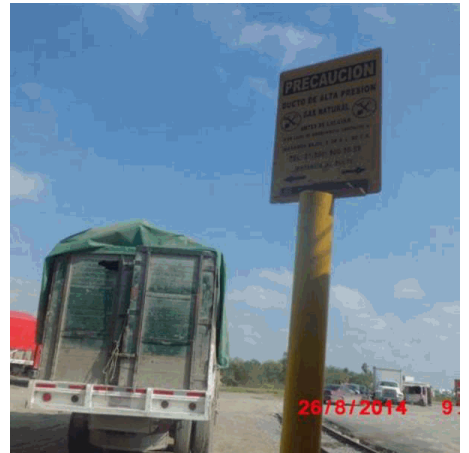
9.- Evidencias:

Malas Condiciones (Registro operado por Pemex)
