IGASAMEX

REPORTE DE PATRULLAJE DEL GASODUCTO

SISTEMA: Molinos Azteca, S. A. de C. V. (Río Bravo) PERIODO: 25-Aug-2014 24-Sep-2014 REV. 0
LLENADO POR: Sergio Alberto Tellez Guerra FRECUENCIA: MENSUAL RO-002

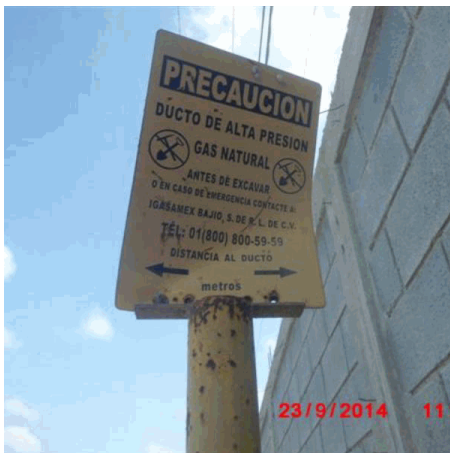
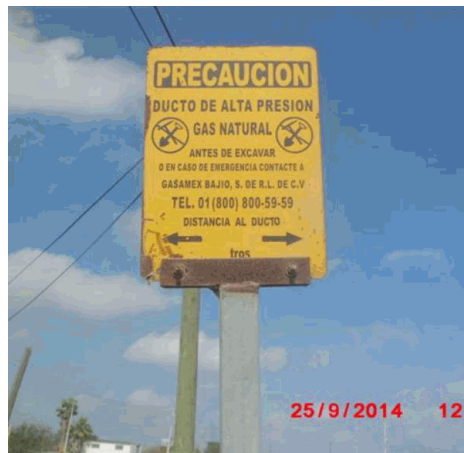
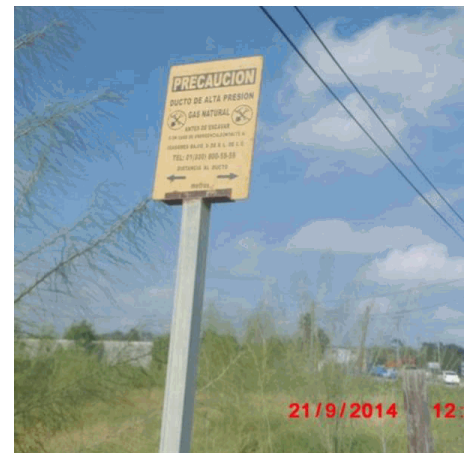
9.- Evidencias:

Señalamiento ligeramente dañado y decolorados
