REPORTE DE VERIFICACIÓN DE VÁLVULAS DE SEGURIDAD

SISTEMA:	<u>Molinos Azteca, S. A. de C. V. (Río Bravo)</u>	PERIODO:	<u>Julio 2013</u>	REV. 0 RO-011
LLENADO POR:	<u>Sergio Alberto Tellez Guerra</u>	FRECUENCIA:	<u>ANUAL</u>

Usuario: Molinos Azteca Rio Bravo

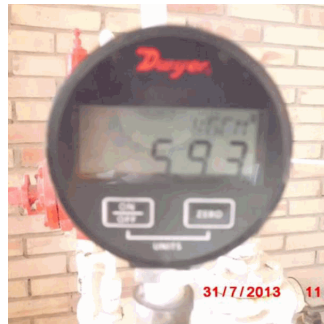
Modelo: Sin ID

Punto de ajuste en placa: 0 psig

Punto de ajuste encontrado: 0 psig

Observaciones:
Valbula en proyecto de ser reemplazada
