IGASAMEX

REPORTE DE PATRULLAJE DEL GASODUCTO

SISTEMA: Harinera de Veracruz, S. A. de C. V. PERIODO: 01-Oct-2015 31-Oct-2015 REV. 0
LLENADO POR: Alejandro Tolentino Reyes FRECUENCIA: MENSUAL RO-002

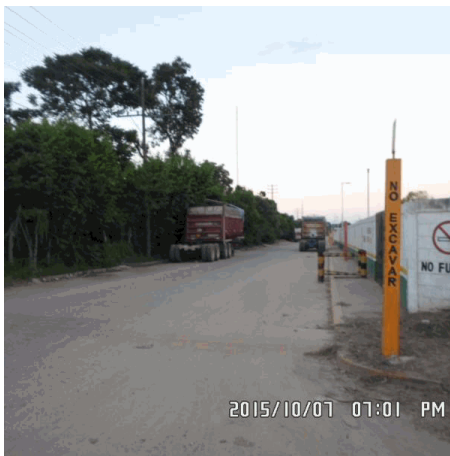
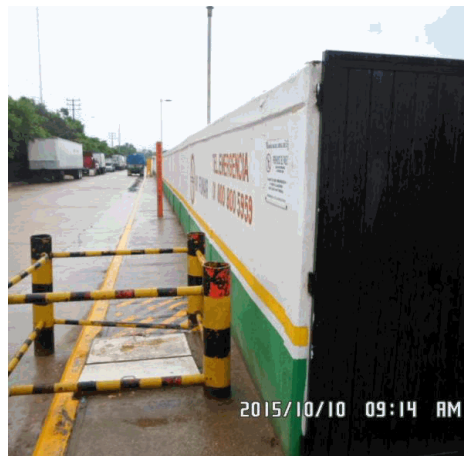
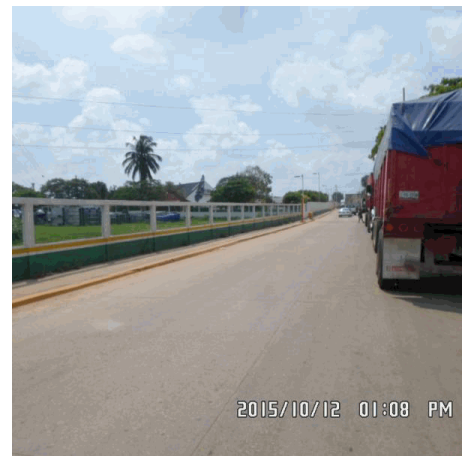
9.- Evidencias:

DOS POSTES TUVIERON PEQUEÑO PERCANCE POR PARTE DE UNIDADES QUE INGRESAN A LA PLANTA. SE NOTIFICO Y LA PLANTA SE HARÁ RESPONSABLE DE LA REPARACIÓN.
