REPORTE DE PATRULLAJE DEL GASODUCTO

SISTEMA: Harinera de Veracruz, S. A. de C. V. PERIODO: 01-Feb-2016 29-Feb-2016 REV. 0
LLENADO POR: Alejandro Tolentino Reyes FRECUENCIA: MENSUAL RO-002

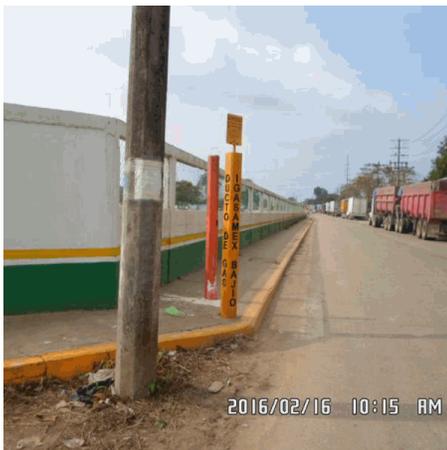
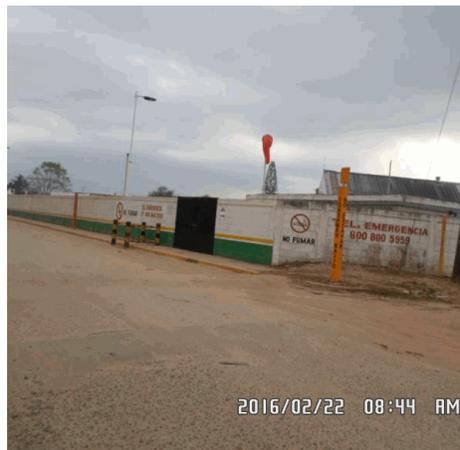
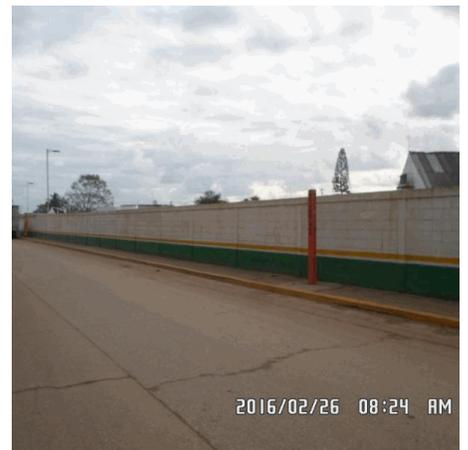
9.- Evidencias:

a) Cruces carreteros: EN BUEN ESTADO
