**REPORTE DE PATRULLAJE DEL GASODUCTO**

SISTEMA:	<u>Harinera de Veracruz, S. A. de C. V.</u>	PERIODO:	<u>Julio 2012</u>	REV. 0
LLENADO POR:	<u>Rolando Velazquez Ramirez</u>	FRECUENCIA:	<u>MENSUAL</u>	RO-002

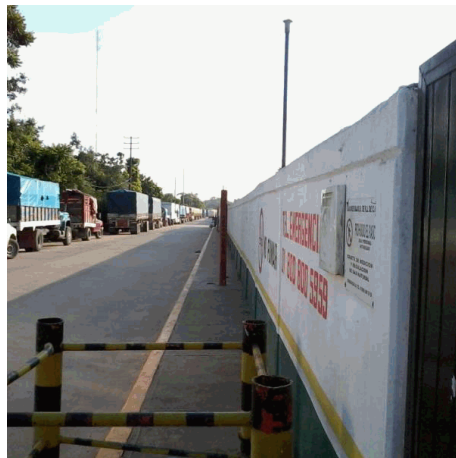
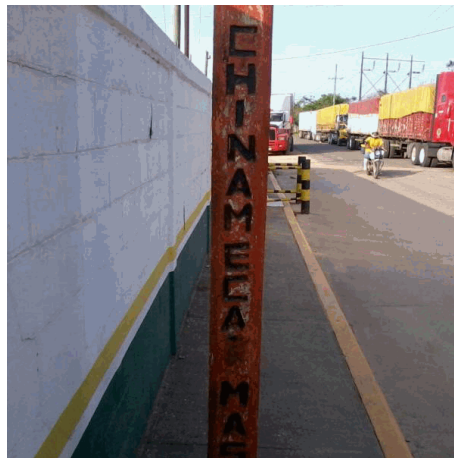
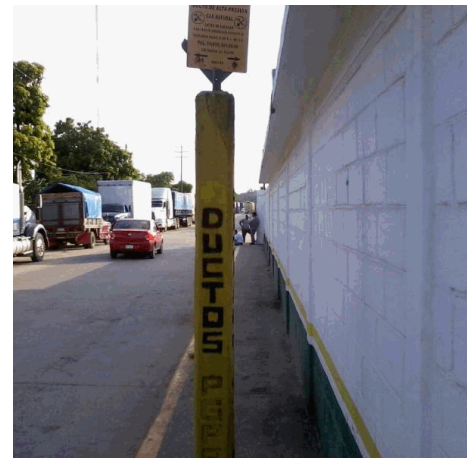
**9.- Evidencias:**

**4.- Cantidad de tomas de potencial faltantes:** 2
