**REPORTE DE PATRULLAJE DEL GASODUCTO**

SISTEMA:	<u>Harinera de Veracruz, S. A. de C. V.</u>	PERIODO:	<u>Octubre 2012</u>	REV. 0
LLENADO POR:	<u>Rolando Velazquez Ramirez</u>	FRECUENCIA:	<u>MENSUAL</u>	RO-002

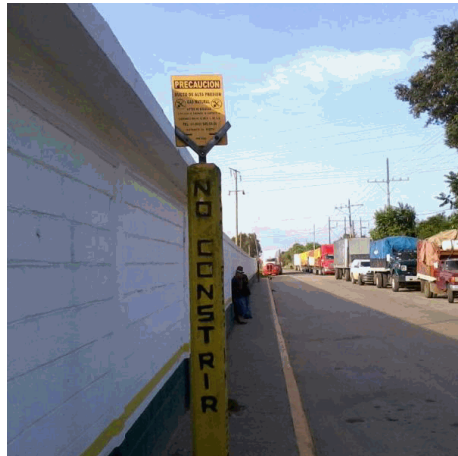
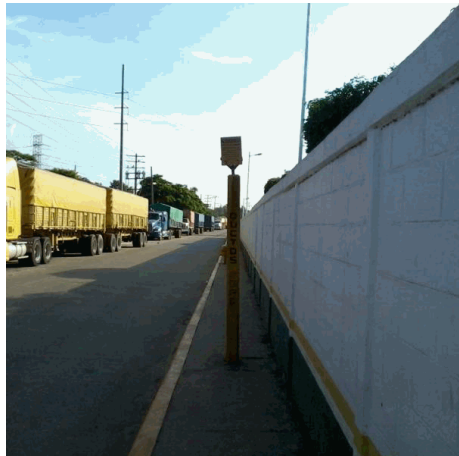
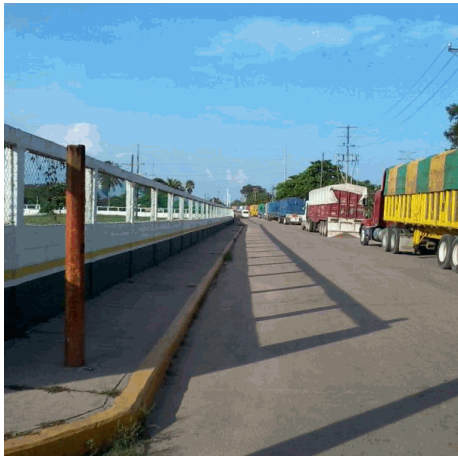
**9.- Evidencias:**

**5.- Asentamientos irregulares o construcciones nuevas:**  
NINGUNA AL MOMENTO

**6.- Numero de cruzamientos o excavaciones:**  
NINGUNA

a) Cambios de coloración del suelo:  
NO

b) Cambio de vegetación:  
NO
