IGASAMEX

REPORTE DE PATRULLAJE DEL GASODUCTO

SISTEMA: Harinera de Veracruz, S. A. de C. V. PERIODO: 01-Jun-2014 30-Jun-2014 REV. 0
LLENADO POR: Rolando Velazquez Ramirez FRECUENCIA: MENSUAL RO-002

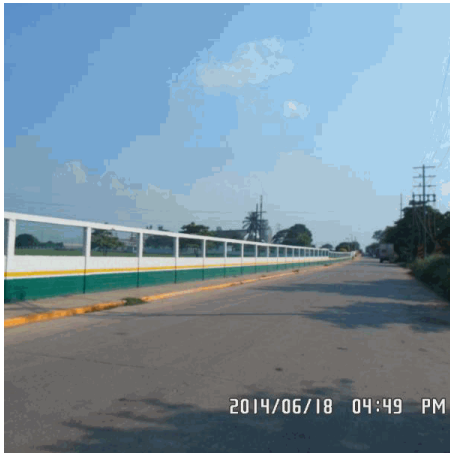
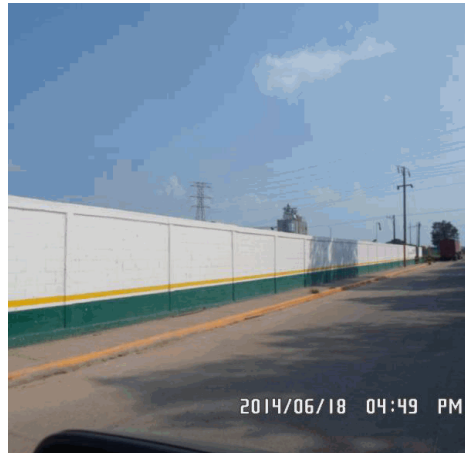
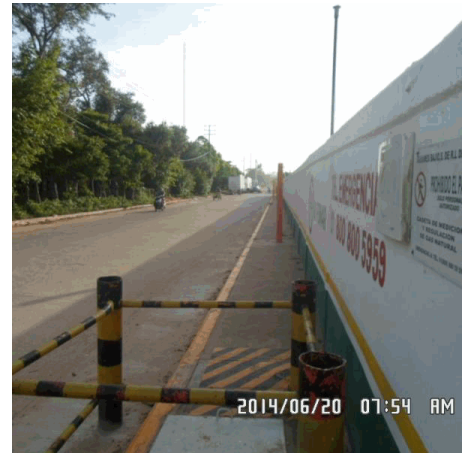
9.- Evidencias:

se realiza patrullaje y se encuentra todo en orden.
