REPORTE DE PATRULLAJE DEL GASODUCTO

SISTEMA: Harinera de Veracruz, S. A. de C. V. PERIODO: 01-Oct-2014 31-Oct-2014 REV. 0
LLENADO POR: Rolando Velazquez Ramirez FRECUENCIA: MENSUAL RO-002

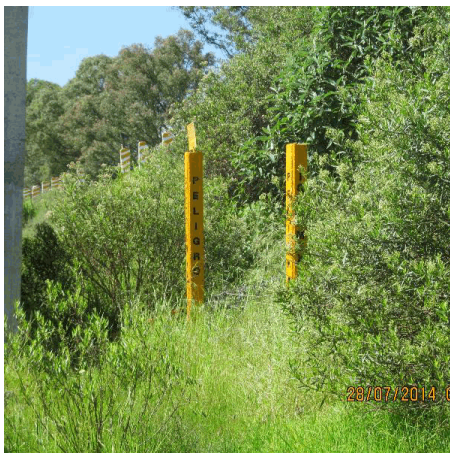
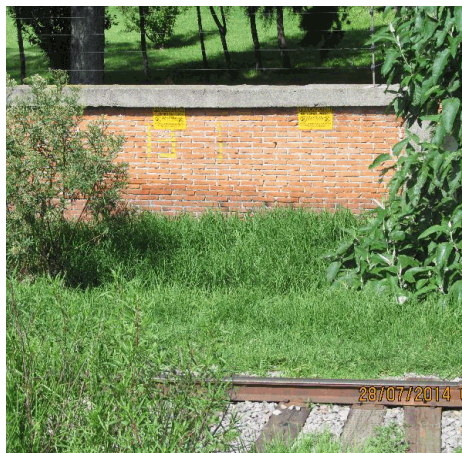
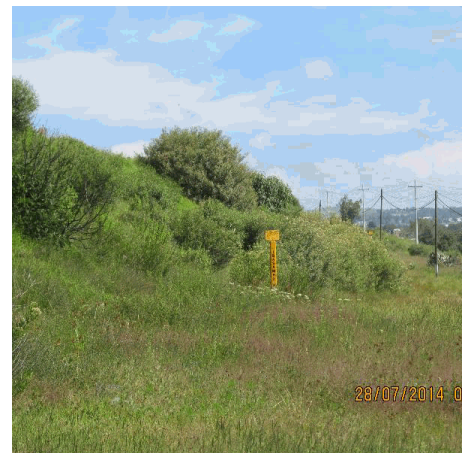
9.- Evidencias:

8.- Comentarios adicionales:
TODO SE ENCUENTRA EN BUEN ESTADO.
