**REPORTE DE PATRULLAJE DEL GASODUCTO**

| SISTEMA: | <u>Hermex, S. de R.L. de C.V</u> | PERIODO: | <u>Agosto 2012</u> | REV. 0<br>RO-002 |

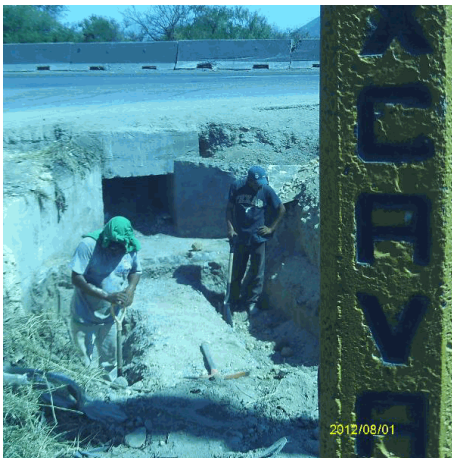
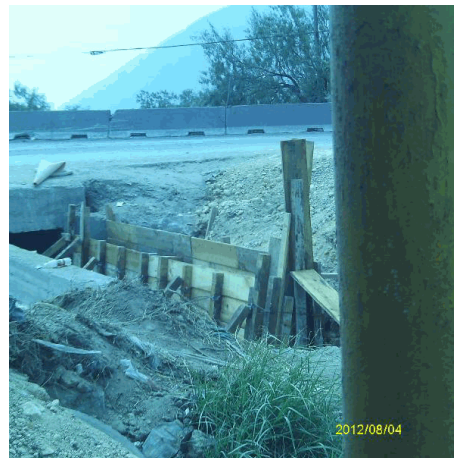
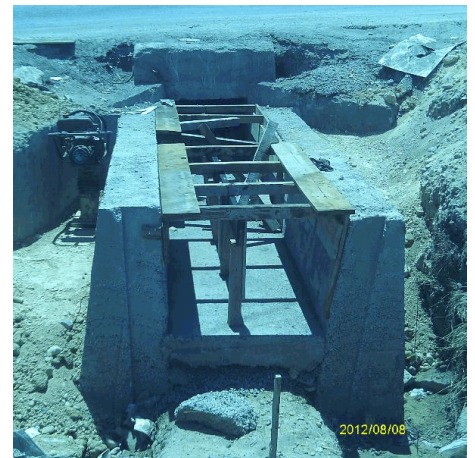
**9.- Evidencias:**

Presenta algunos daños

EXCAVACION PARA UN DESAGUE

SE REALIZA EXCAVACION PARA ALARGAR UN CANAL DE DESAGUE ABAJO DE LA CARRETERA, QUEDANDO A 90 CM ARRIBA DEL LOMO DEL TUBO.
