REPORTE DE PATRULLAJE DEL GASODUCTO

SISTEMA:	<u>Hermex, S. de R.L. de C.V</u>	PERIODO:	<u>Octubre 2012</u>	REV. 0 RO-002
LLENADO POR:	<u>Bruno Federico Garcia Consuelos</u>	FRECUENCIA:	<u>MENSUAL</u>

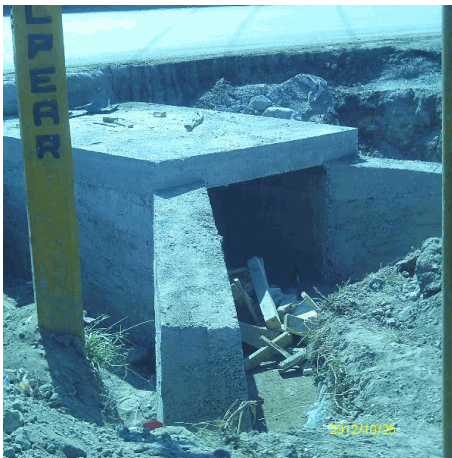
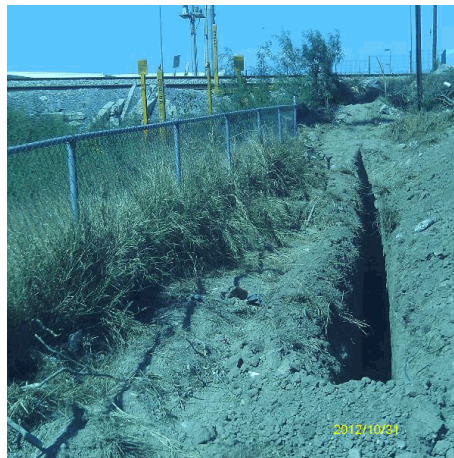
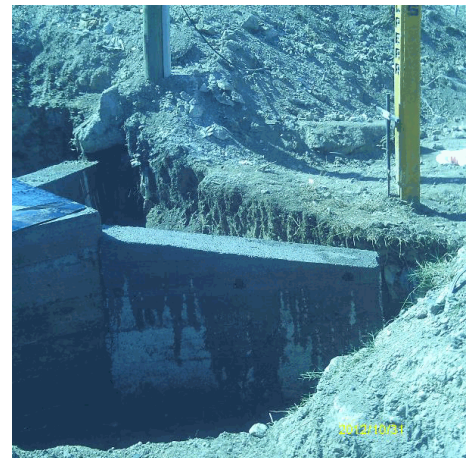
9.- Evidencias:

CARRIL DE ACCELERACION EN EL LIBRAMIENTO

SE EXTENDERA MAS EL CANAL DE DESAGUE

NUEVAMENTE REALIZAN EXCAVACION PARA ALARGAR UN POCO MAS EL CANAL DE DESAGUE.
 SE OBSERVA TAMBIEN EXCAVACIONES A AUN COSTADO DEL DDV, YA QUE ESTAN REALIZANDO TRABAJOS PARA
 ALOJAR UN DUCTO DE GAS PARA LA PLANTA VECINA.
