REPORTE DE PATRULLAJE DEL GASODUCTO

SISTEMA:	<u>Hermex, S. de R.L. de C.V</u>	PERIODO:	<u>Noviembre 2012</u>	REV. 0
LLENADO POR:	<u>Bruno Federico Garcia Consuelos</u>	FRECUENCIA:	<u>MENSUAL</u>	RO-002

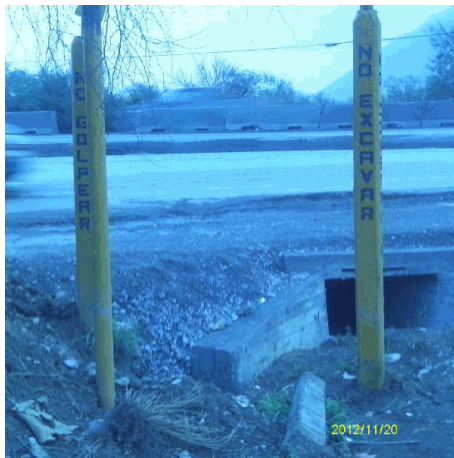
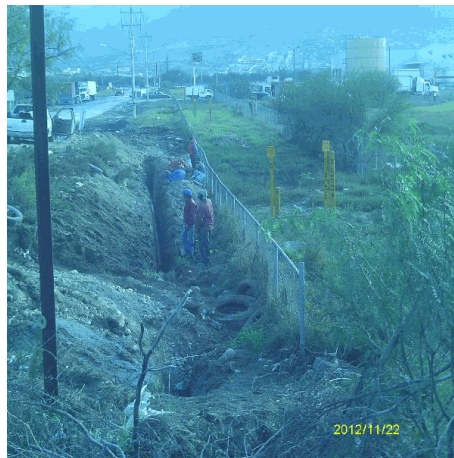
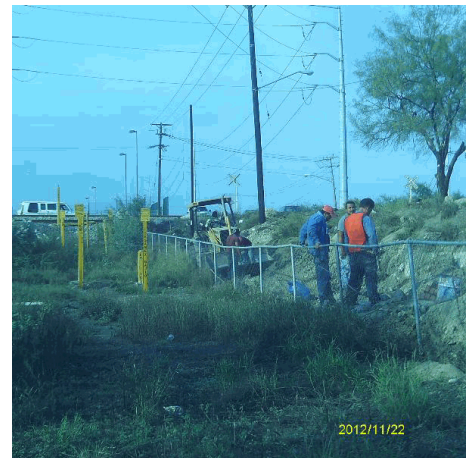
9.- Evidencias:

CONSTRUCCION DE CANAL DE DESAGUE Y ALOJAMIENTO DE TUBERIA

SE RELLENO EL AREA AL REDEDOR DE LA EXTENCION DEL CANAL.
SE INTRODUJO TUBERIA EN LA EXCAVACION QUE ESTABA HECHA A UN COSTADO DEL DDV. ESTA PENDIENTE REALIZAR EL CRUCE HASTA QUE SE AUTORICE EL PERMISO POR PARTE DE HERSHEY'S.
