REPORTE DE PATRULLAJE DEL GASODUCTO

SISTEMA:	<u>Hermex, S. de R.L. de C.V</u>	PERIODO:	<u>Enero 2013</u>	REV. 0 RO-002
LLENADO POR:	<u>Bruno Federico Garcia Consuelos</u>	FRECUENCIA:	<u>MENSUAL</u>

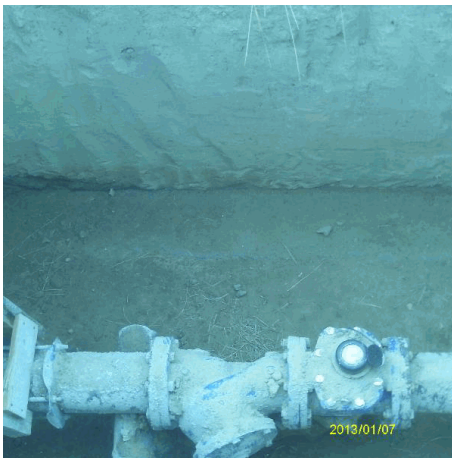
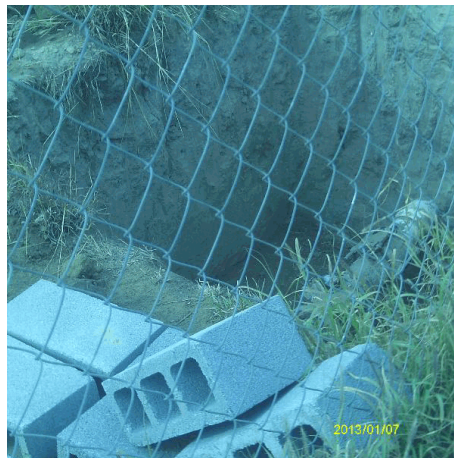
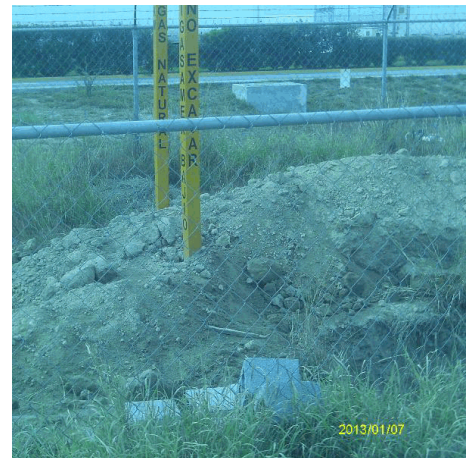
9.- Evidencias:

SE ENCONTRO UNA EXCAVACION A UN COSTADO, A 2 MTS DE SEPARACION DE LA LINEA DE GAS. LA EXCAVACION FUE REALIZADA POR PERSONAL DE AGUA Y DRENAJE AL PARECER PARA REALIZAR UNA REPARACION EN LA TUBERIA DE AGUA QUE PASA POR AHI. SE REPORTO AL PERSONAL DE HERSHEY'S Y COMENTAN QUE SE CONSTRUIRA UN REGISTRO PARA ALOJAR SU NUEVO MEDIDOR. SE ESTARA VIGILANDO PARA VERIFICAR QUE NO SE AFECTE LA LINEA
