REPORTE DE PATRULLAJE DEL GASODUCTO

SISTEMA:	<u>Hermex, S. de R.L. de C.V</u>	PERIODO:	<u>Febrero 2013</u>	REV. 0
LLENADO POR:	<u>Bruno Federico Garcia Consuelos</u>	FRECUENCIA:	<u>MENSUAL</u>	RO-002

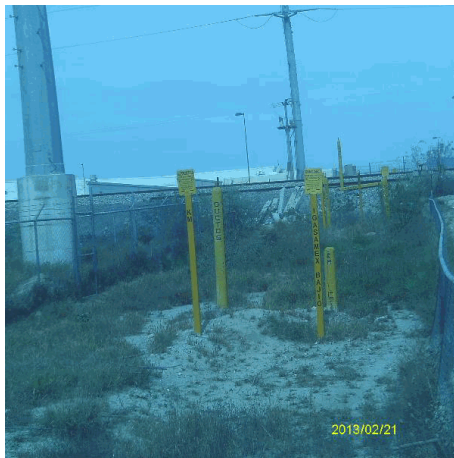
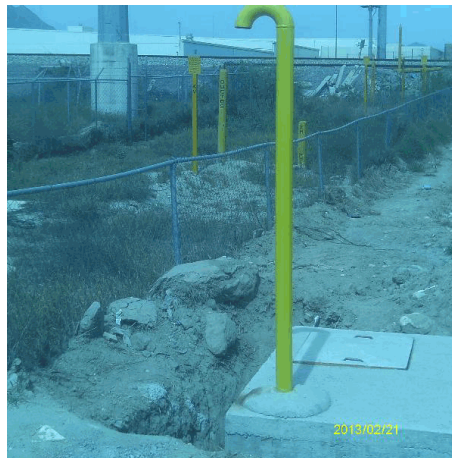
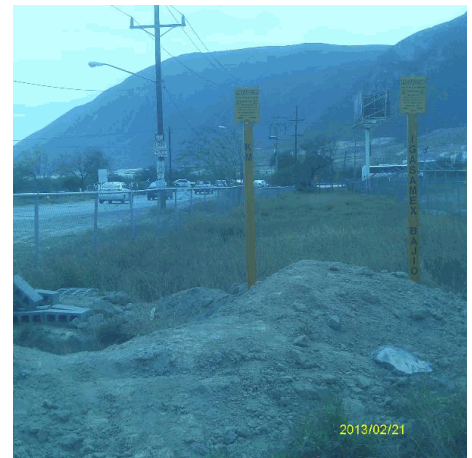
9.- Evidencias:

NO HUBO NOVEDAD, SOLO SE OBSERVA QUE LA EXCAVACION PARA EL REGISTRO DEL MEDIDOR DE AGUA SIGUE IGUAL, NO SE HAN REALIZADO AVANCES, SE SEGUIRA VIGILANDO.
TAMPOCO SE OBSERVA NINGUN TRABAJO EN EL PROYECTO DEL CRUCE DE LA LINEA DE GAS DE LA PLANTA VECINA.
