REPORTE DE PATRULLAJE DEL GASODUCTO

SISTEMA:	<u>Hermex, S. de R.L. de C.V</u>	PERIODO:	<u>Marzo 2013</u>	REV. 0
LLENADO POR:	<u>Bruno Federico Garcia Consuelos</u>	FRECUENCIA:	<u>MENSUAL</u>	RO-002

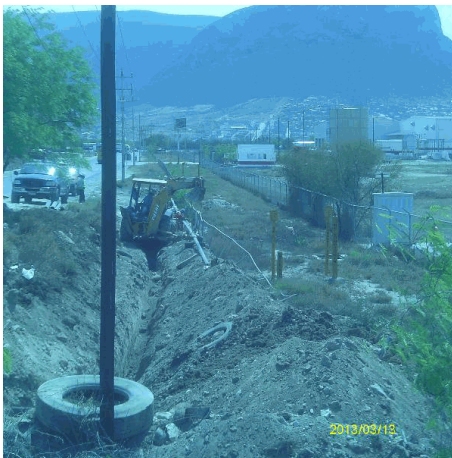
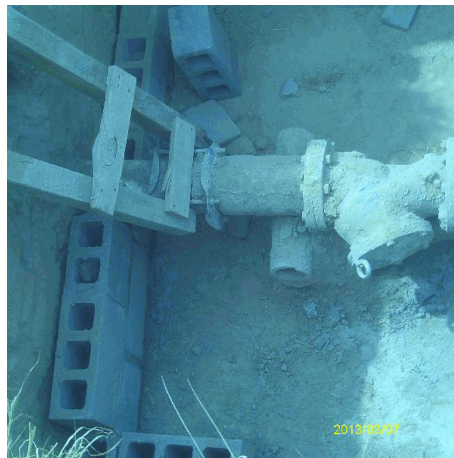
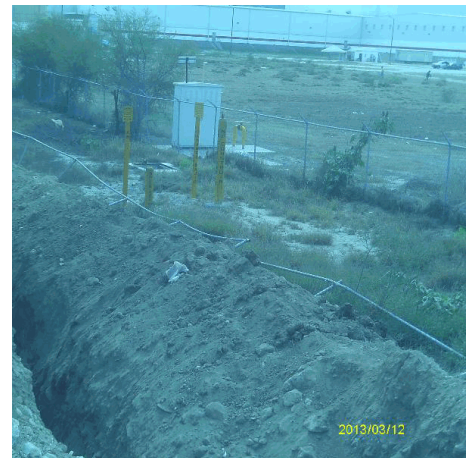
9.- Evidencias:

SE OBSERVO QUE HAN COMENZADO A PEGAR ALGUNAS FILAS DE BLOCKS EN EL REGISTRO DEL MEDIDOR.
EN CUANTO AL PROYECTO DE LA LINEA DE GAS DE LA PLANTA VECINA REALIZARON UNA EXCAVACION POR LA PARTE
DE AFUERA DE LA FRANJA DEL DDV, SIN EMBARGO SE OBSERVO QUE DOBLARON LA MALLA CICLONICA. COMENTAN
QUE SE SUSTITUIRA POR MALLA NUEVA EN CUANTO SE TERMINE LOS TRABAJOS.
