**REPORTE DE PATRULLAJE DEL GASODUCTO**

SISTEMA:	<u>Hermex, S. de R.L. de C.V</u>	PERIODO:	<u>Mayo 2013</u>	REV. 0
LLENADO POR:	<u>Bruno Federico Garcia Consuelos</u>	FRECUENCIA:	<u>MENSUAL</u>	RO-002

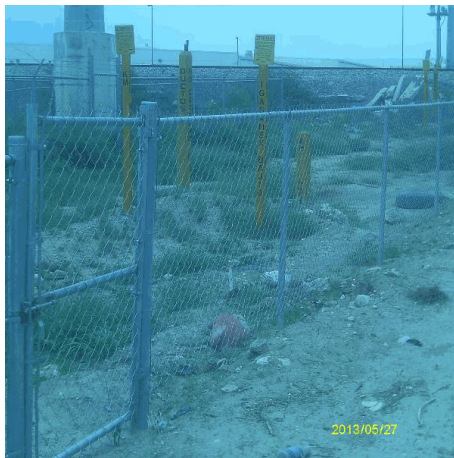
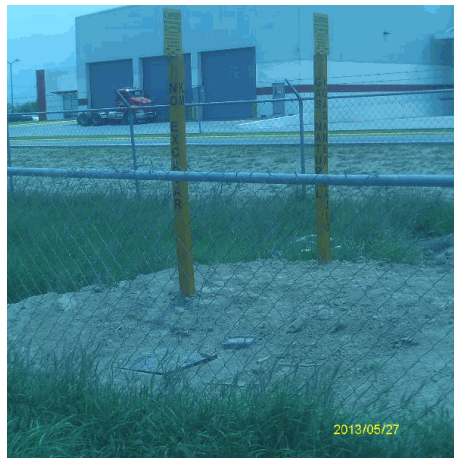
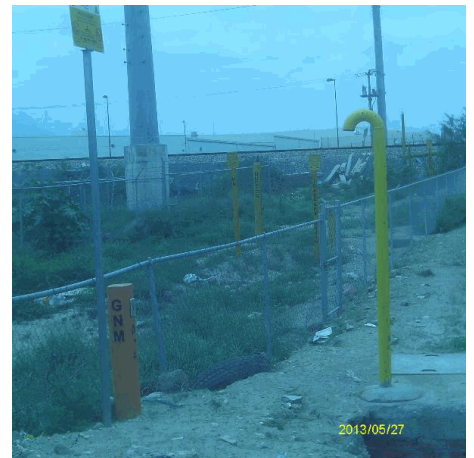
**9.- Evidencias:**

SE CONCLUYO LA CONSTRUCCION DEL REGISTRO Y SE OBSERVA QUE SE RETIRO EL MONTON DE TIERRA.  
EN CUANTO LA OTRA OBRA SE OBSERVA QUE YA SE COLOCO LA MALLA NUEVA Y SE DEJO UNA PUERTA DE ACCESO.  
TODAVIA NO HAN OBTENIDO EL PERMISO PARA EL CRUCE POR PARTE DE HERSHEY'S.
