REPORTE DE PATRULLAJE DEL GASODUCTO

SISTEMA:	<u>Hermex, S. de R.L. de C.V</u>	PERIODO:	<u>Julio 2013</u>	REV. 0
LLENADO POR:	<u>Bruno Federico Garcia Consuelos</u>	FRECUENCIA:	<u>MENSUAL</u>	RO-002

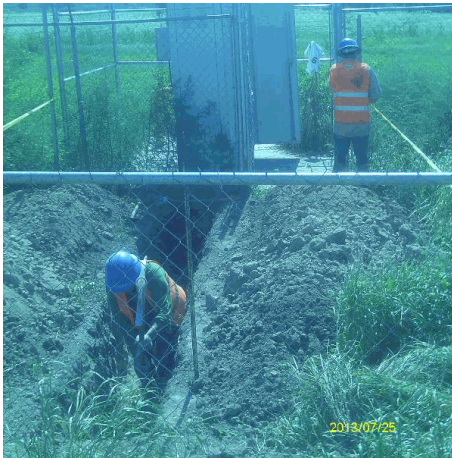
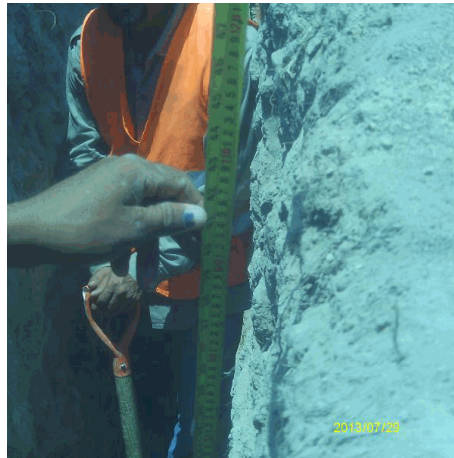
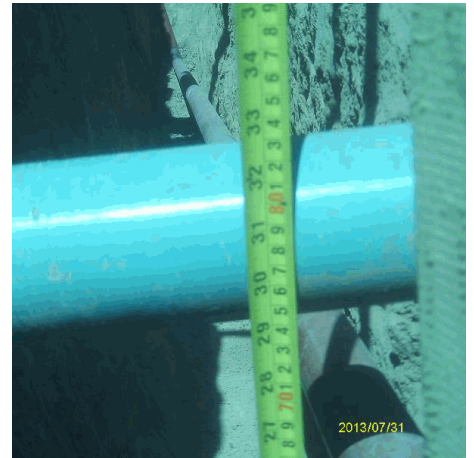
9.- Evidencias:

COMENZARON LOS TRABAJOS PARA REALIZAR EL CRUCE DE LA LINEA DE GAS. TODA LA EXCAVACION SE REALIZO A MANO. EL TUBO DE GAS FUE ENCONTRADO A UNA PROFUNDIDAD DE 1.20 MTS. ELLOS ESCARBARON TODAVIA 75 CM MAS ABAJO. ADEMAS DE LA PROTECCION MECANICA DEL TUBO ADICIONALMENTE SE COLOCO UNA CAMISA AISLANTE.
