IGASAMEX

REPORTE DE PATRULLAJE DEL GASODUCTO

SISTEMA: Hersmex, S. de R.L. de C.V PERIODO: 12-May-2014 11-Jun-2014 REV. **0**
LLENADO POR: Bruno Federico Garcia Consuelos FRECUENCIA: MENSUAL RO-002

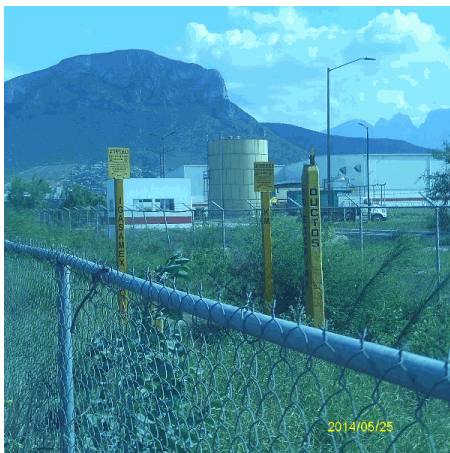
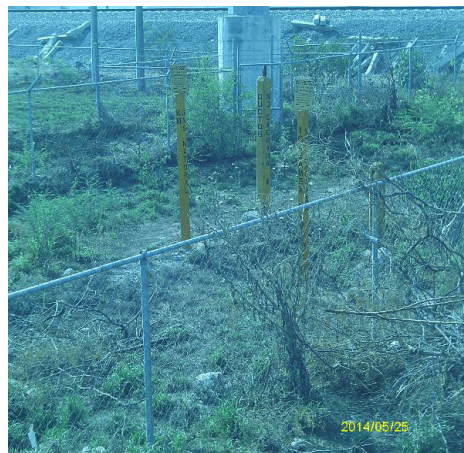
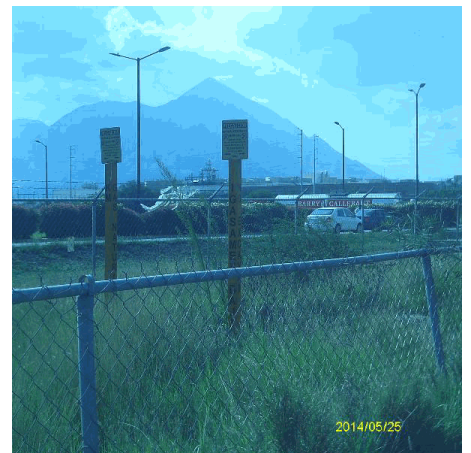
9.- Evidencias:

2.- Estado de registro de válvulas: EN MAL ESTADO (REGISTRO OPERADO POR PEMEX)

8.- Comentarios adicionales: TODO SE ENCUENTRA CORRECTAMENTE
