IGASAMEX

REPORTE DE PATRULLAJE DEL GASODUCTO

SISTEMA:	Hersmex, S. de R.L. de C.V.	PERIODO:	12-Jun-2014 11-Jul-2014	REV. 0
LLENADO POR:	Bruno Federico Garcia Consuelos	FRECUENCIA:	MENSUAL	RO-002

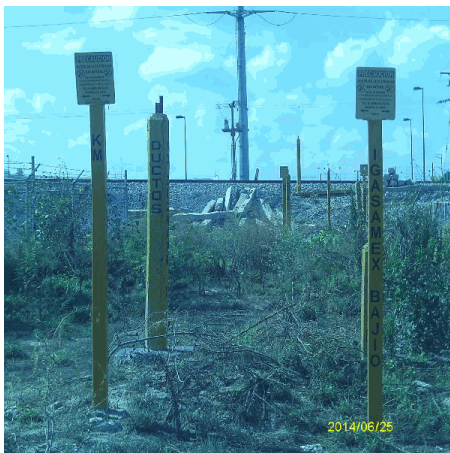
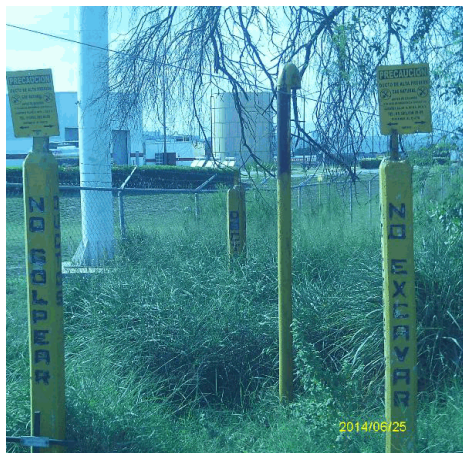
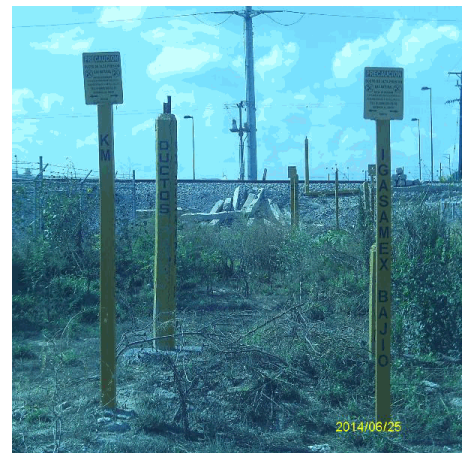
9.- Evidencias:

2.- Estado de registro de válvulas: EN MAL ESTADO (REGISTRO OPERADO POR PEMEX)
