IGASAMEX

REPORTE DE PATRULLAJE DEL GASODUCTO

SISTEMA:	Hersmex, S. de R.L. de C.V.	PERIODO:	12-Sep-2014 11-Oct-2014	REV. 0
LLENADO POR:	Bruno Federico Garcia Consuelos	FRECUENCIA:	MENSUAL	RO-002

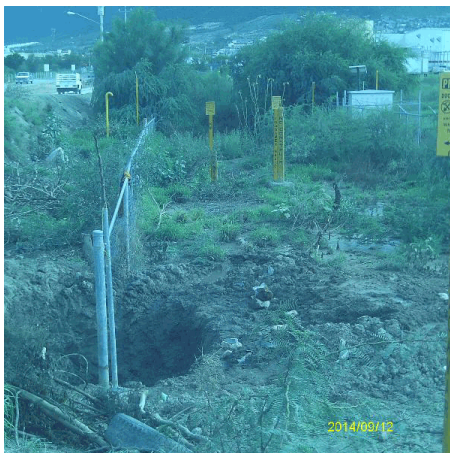
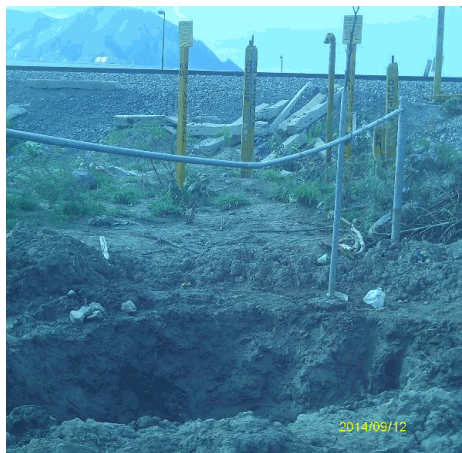
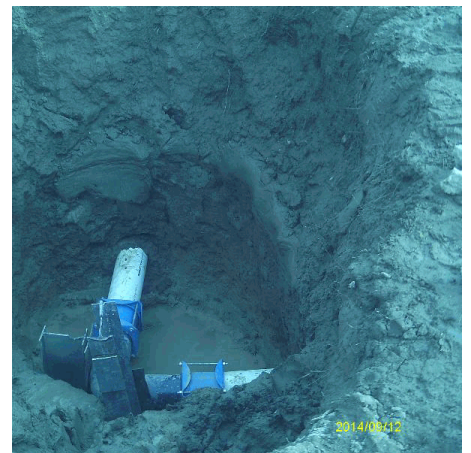
9.- Evidencias:

Malas Condiciones (Registro operado por Pemex)

Se hizo una excavación cercana al tubo, a 2m de distancia aprox. Dicha excavación fue hecha a mano con la finalidad de reparar una fuga en la tubería de PVC que abastece agua a la empresa Hersheys. No cruza el ducto.
