IGASAMEX

REPORTE DE PATRULLAJE DEL GASODUCTO

SISTEMA: Hermex, S. de R.L. de C.V PERIODO: 12-Nov-2014 11-Dec-2014 REV. 0
LLENADO POR: Bruno Federico Garcia Consuelos FRECUENCIA: MENSUAL RO-002

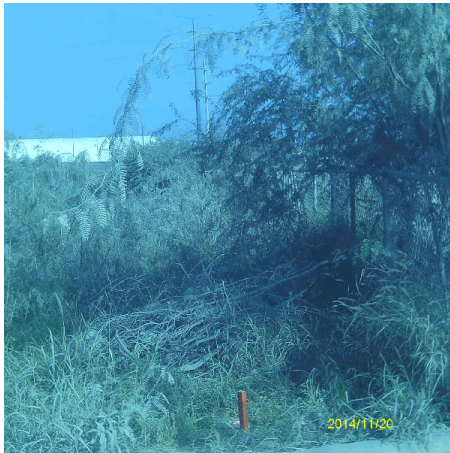
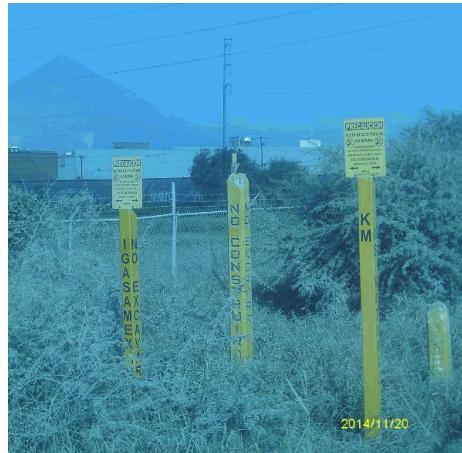
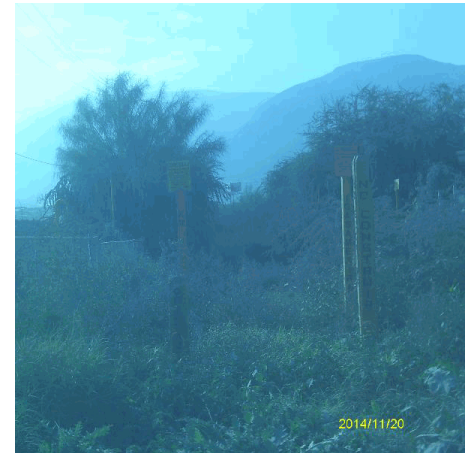
9.- Evidencias:

Malas Condiciones (Registro operado por Pemex)

Se encontraron 3 estacas, las cuales marcaban el limite de una obra que se tiene contemplada por parte de municipio, la cual consistira en ampliar la carretera para hacer un retorno, sin embargo dicha obra no cruzara ni quedara arriba del ducto sino que queda a 1.5 mts de distancia.
