IGASAMEX

REPORTE DE PATRULLAJE DEL GASODUCTO

SISTEMA:	Hersmex, S. de R.L. de C.V.	PERIODO:	12-Jan-2015 11-Feb-2015	REV. 0
LLENADO POR:	Bruno Federico Garcia Consuelos	FRECUENCIA:	MENSUAL	RO-002

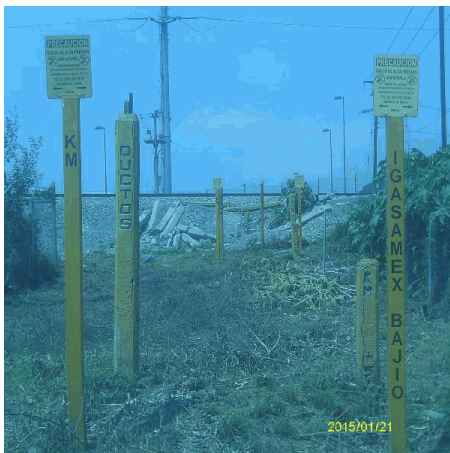
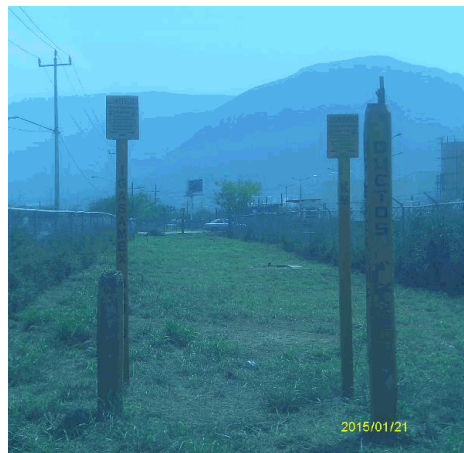
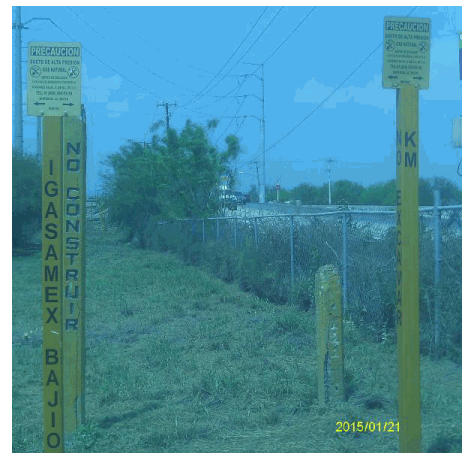
9.- Evidencias:

Malas Condiciones (Registro operado por Pemex)

Se comenzo el deshierbe, pendiente todavia un tramo
