REPORTE DE PATRULLAJE DEL GASODUCTO

SISTEMA:	Hersmex, S. de R.L. de C.V.	PERIODO:	12-Jun-2015 11-Jul-2015	REV. 0
LLENADO POR:	Bruno Federico Garcia Consuelos	FRECUENCIA:	MENSUAL	RO-002

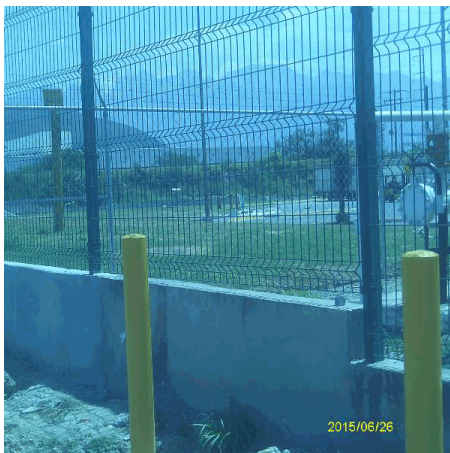
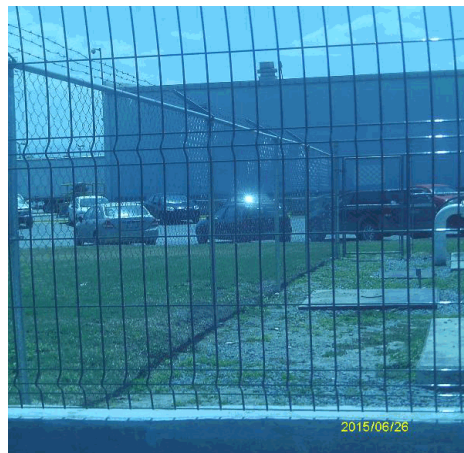
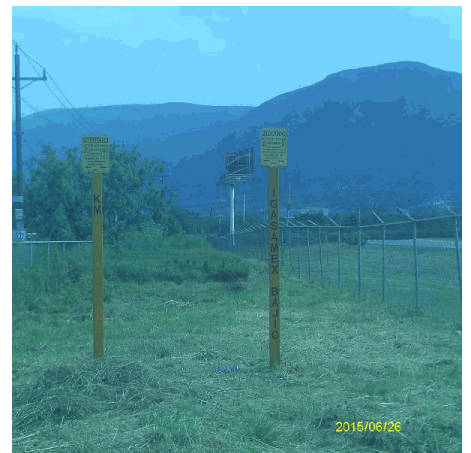
9.- Evidencias:

2.- Estado de registro de válvulas:
 Malas condiciones (Registro operado por pemex)

Ya se reparó la malla de la caseta y se colocaron unos postes de contension en el area.
