IGASAMEX

REPORTE DE PATRULLAJE DEL GASODUCTO

SISTEMA: Hersmex, S. de R.L. de C.V. PERIODO: 12-Aug-2015 11-Sep-2015 REV. 0
LLENADO POR: Bruno Federico Garcia Consuelos FRECUENCIA: MENSUAL RO-002

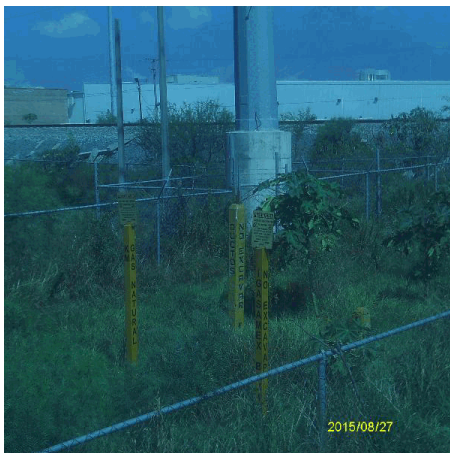
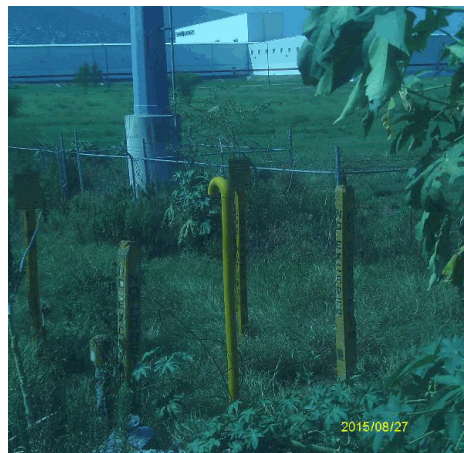
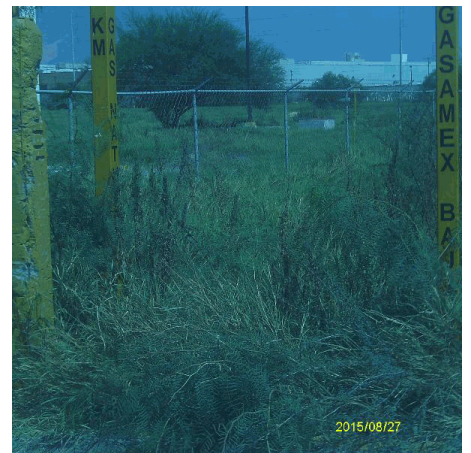
9.- Evidencias:

2.- Estado de registro de válvulas:
Malas condiciones (Registro operado por pemex)
