IGASAMEX

REPORTE DE PATRULLAJE DEL GASODUCTO

SISTEMA:	Hersmex, S. de R.L. de C.V	PERIODO:	12-Sep-2015 11-Oct-2015	REV. 0
LLENADO POR:	Bruno Federico Garcia Consuelos	FRECUENCIA:	MENSUAL	RO-002

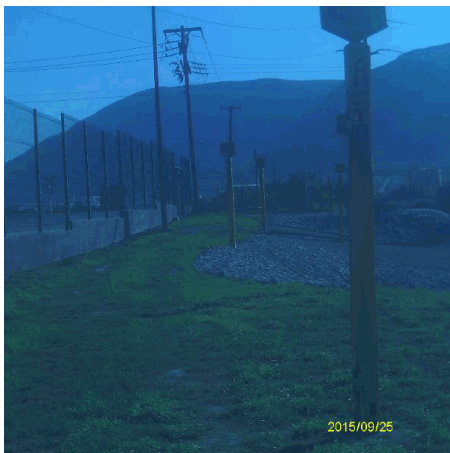
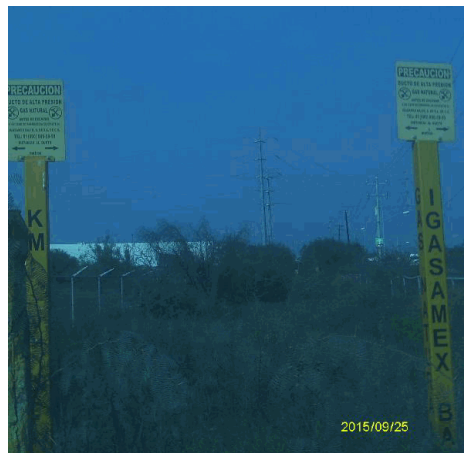
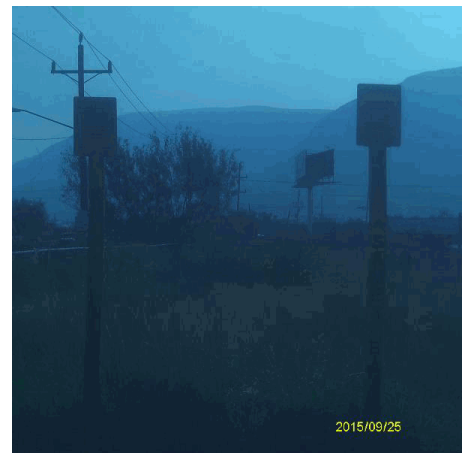
9.- Evidencias:

2.- Estado de registro de válvulas:
 Malas condiciones (Registro operado por pemex)

8.- Comentarios adicionales:
 Se observa la hierva muy crecida en algunos tramos, se programara el deshierbe.
