IGASAMEX

REPORTE DE PATRULLAJE DEL GASODUCTO

SISTEMA: Hermex, S. de R.L. de C.V PERIODO: 12-Oct-2015 11-Nov-2015 REV. 0
LLENADO POR: Bruno Federico Garcia Consuelos FRECUENCIA: MENSUAL RO-002

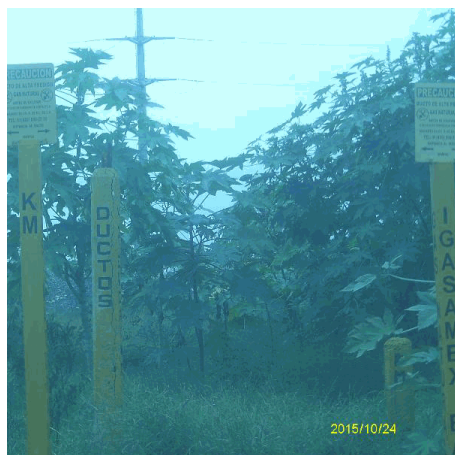
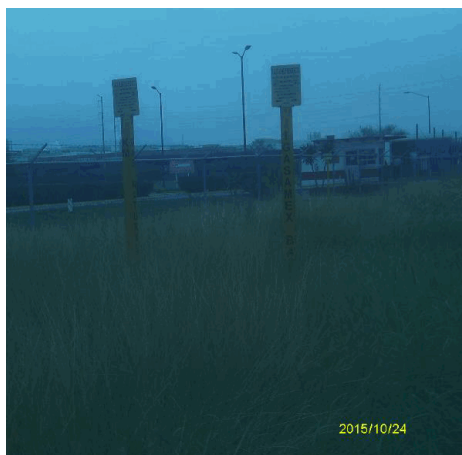
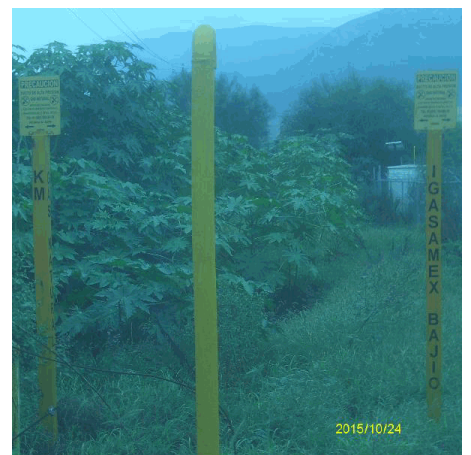
9.- Evidencias:

2.- Estado de registro de válvulas: Malas condiciones (Registro operado por pemex)

8.- Comentarios adicionales: Pendiente aun el deshierbe en algunos tramos.
