IGASAMEX

REPORTE DE PATRULLAJE DEL GASODUCTO

SISTEMA: Hersmex, S. de R.L. de C.V PERIODO: 12-Feb-2016 11-Mar-2016 REV. **0**
LLENADO POR: Bruno Federico Garcia Consuelos FRECUENCIA: MENSUAL RO-002

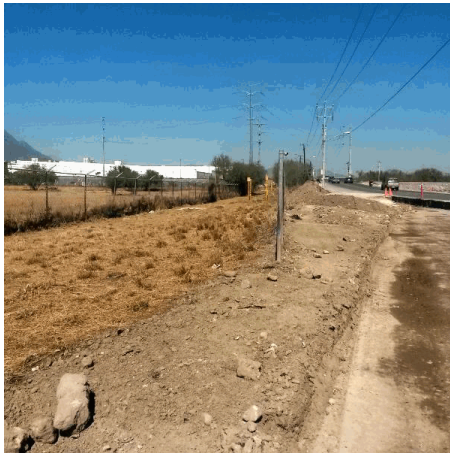
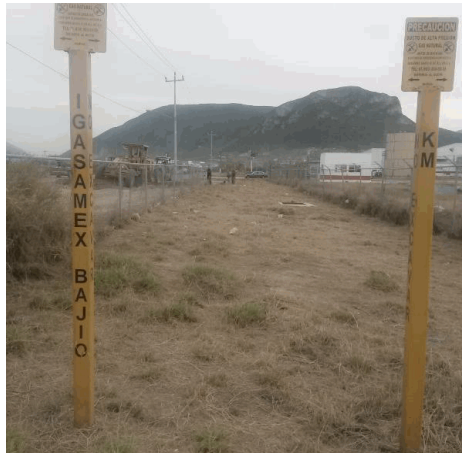
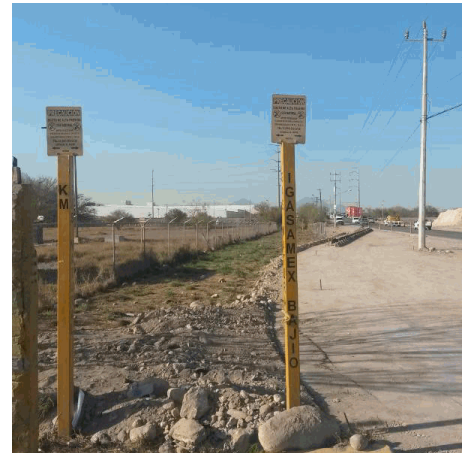
9.- Evidencias:

2.- Estado de registro de válvulas: En malas condiciones (Registro operado por pemex)

Se comienza un obra, pero es a un costado de la franja, se cosntruye un carril de retorno de la carretera, el cual queda por fuera de la malla ciclónica.
