REPORTE DE PATRULLAJE DEL GASODUCTO

SISTEMA: Hermex, S. de R.L. de C.V PERIODO: 12-Mar-2016 11-Apr-2016 REV. 0
LLENADO POR: Bruno Federico Garcia Consuelos FRECUENCIA: MENSUAL RO-002

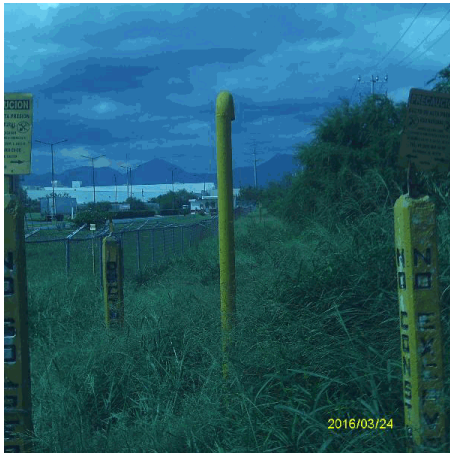
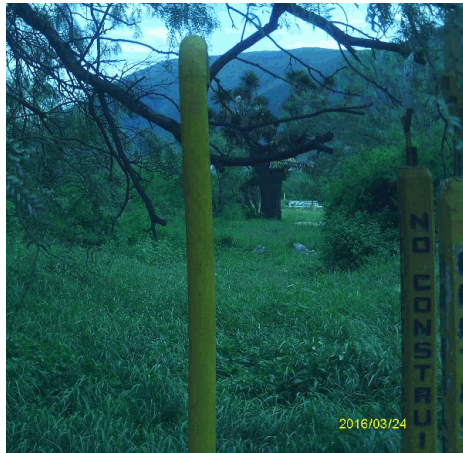
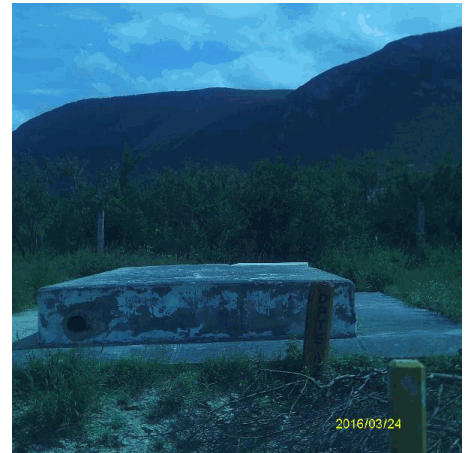
9.- Evidencias:

2.- Estado de registro de válvulas: Malas condiciones (Registro operado por pemex)

Pararon temporalmente la obre de construcción del carril.
