REPORTE DE PATRULLAJE DEL GASODUCTO

SISTEMA:	Hersmex, S. de R.L. de C.V.	PERIODO:	12-Apr-2016 11-May-2016	REV. 0
LLENADO POR:	Bruno Federico Garcia Consuelos	FRECUENCIA:	MENSUAL	RO-002

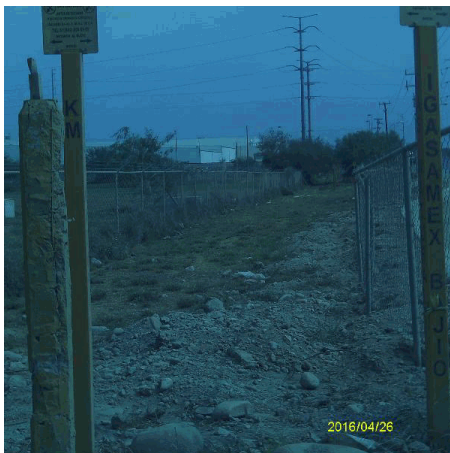
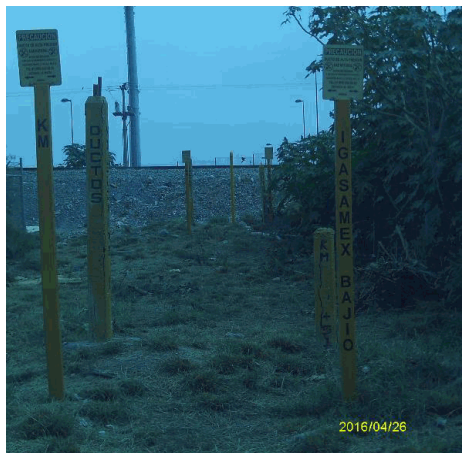
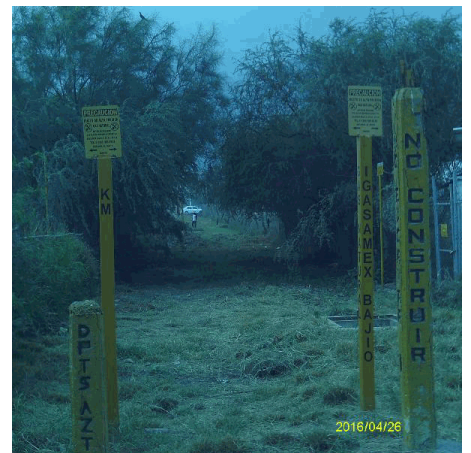
9.- Evidencias:

2.- Estado de registro de válvulas:
 Malas condiciones (Registro operado por pemex)

Se adapto la malla ciclónica a la forma del carril, pero respetando la franja de aprovechamiento.
