IGASAMEX

REPORTE DE PATRULLAJE DEL GASODUCTO

SISTEMA: Hermex, S. de R.L. de C.V PERIODO: 12-Jul-2016 11-Aug-2016 REV. 0
LLENADO POR: Bruno Federico Garcia Consuelos FRECUENCIA: MENSUAL RO-002

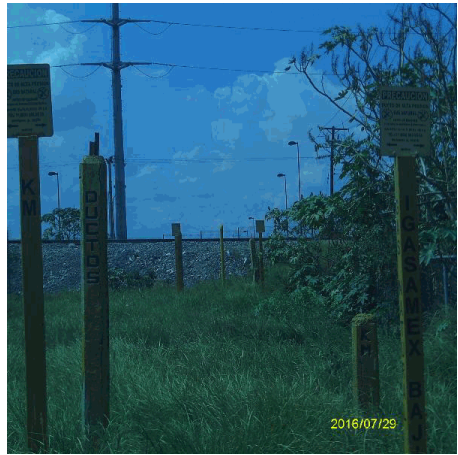
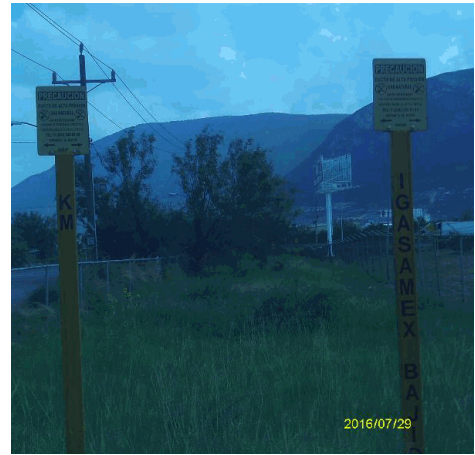
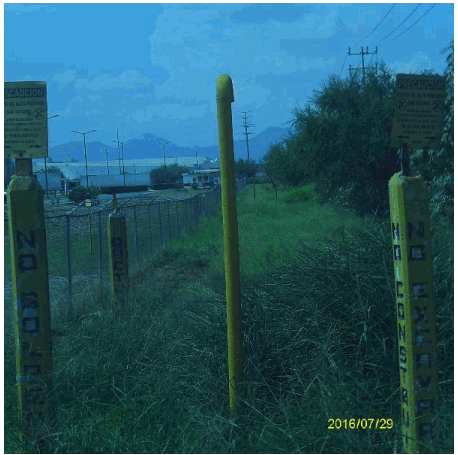
9.- Evidencias:

2.- Estado de registro de válvulas: Malas condiciones (Registro operado por pemex)

8.- Comentarios adicionales: Sin novedad, todo Ok.
