**REPORTE DE PATRULLAJE DEL GASODUCTO**

| SISTEMA: | <u>Productos Alimenticios Dondé, S. A. de C. V.</u> | PERIODO: | <u>Marzo 2013</u> | REV. 0 |
| LLENADO POR: | <u>Hodin Alberto Escalante Antuna</u> | FRECUENCIA: | <u>MENSUAL</u> | RO-002 |

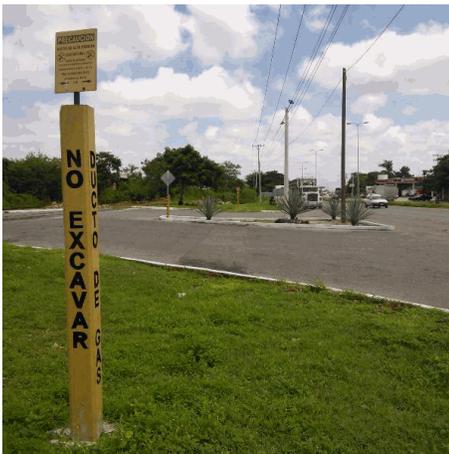
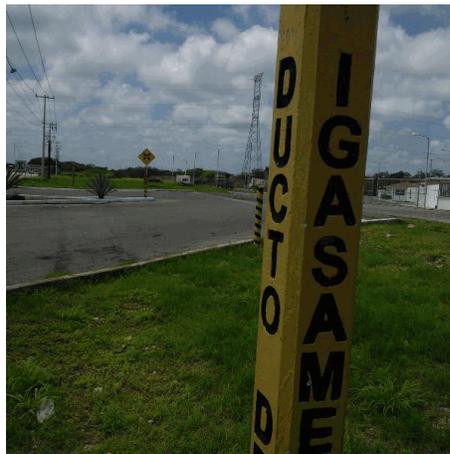
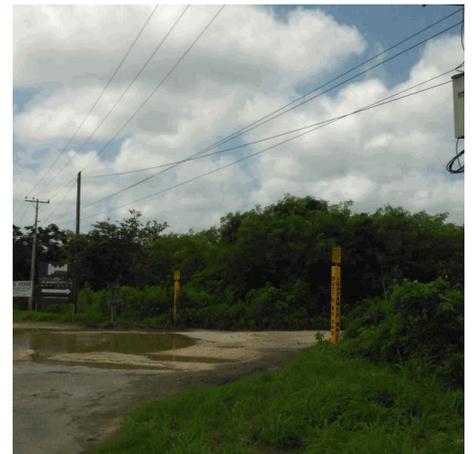
**9.- Evidencias:**

**5.- Asentamientos irregulares o construcciones nuevas:**  
SI

SE ESTA CONSTRUYENDO EL GASODUCTO PARA BACHOCO UMAN
