SISTEMA:	<u>Productos Alimenticios Dondé, S. A. de C. V.</u>	FECHA DE LA REPARACIÓN:	<u>REV. 0</u>
LLENADO POR:	<u>Marcelo de Jesus Magaña Nieto</u>	<u>01/09/2012</u>	<u>RO-013</u>

Ubicación: NIPLE DE 1/2" AGUAS ABAJO VÁLVULA DE 1/2" EN FILTRO Y, VÁLVULA DE SUGURIDAD

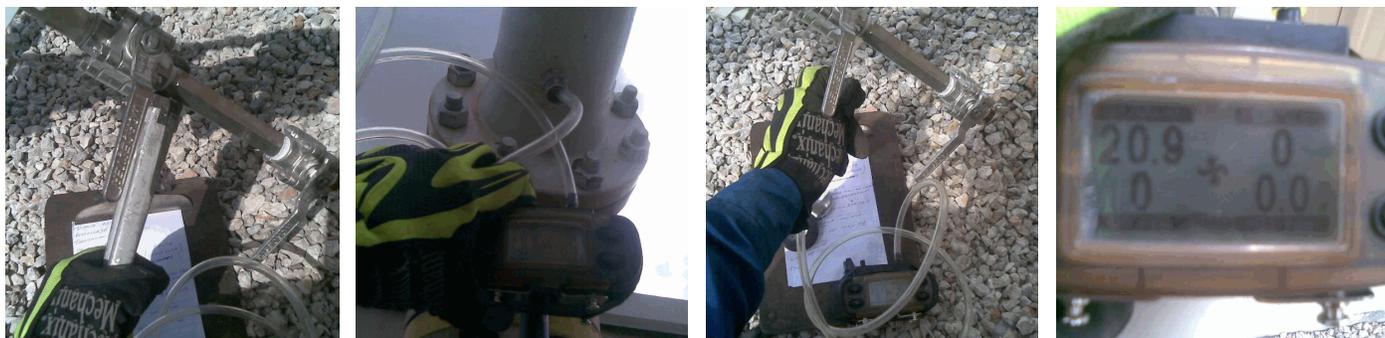
Justificación (origen de la falla):
FUGA

Observaciones:
-SE REALIZA INSPECCIÓN CON DETECTOR IMPAC ENCONTRANDO CERO PARTÍCULAS DE GAS NATURAL

Procedimiento empleado:
EN FILTRO DE SÓLIDOS SE REALIZA APRIETE CONTROLANDO LA MISMA

Descripción general:
EN VÁLVULA DE SEGURIDAD SE CONTROLA CON LA INSPECCIÓN ANUAL
