IGASAMEX

REPORTE DE PATRULLAJE DEL GASODUCTO

SISTEMA: J. Cox México, S.A. de C.V. PERIODO: 01-Oct-2014 31-Oct-2014 REV. 0
LLENADO POR: Jesús Baldenegro Ayala FRECUENCIA: MENSUAL RO-002

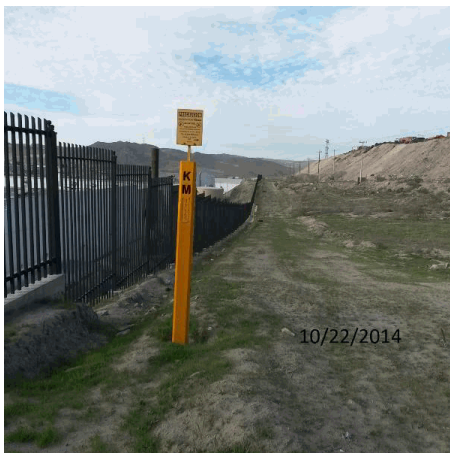
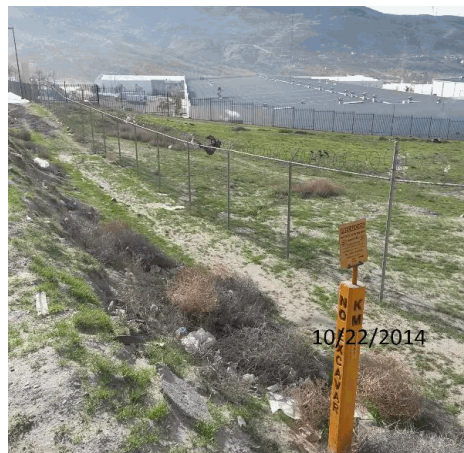
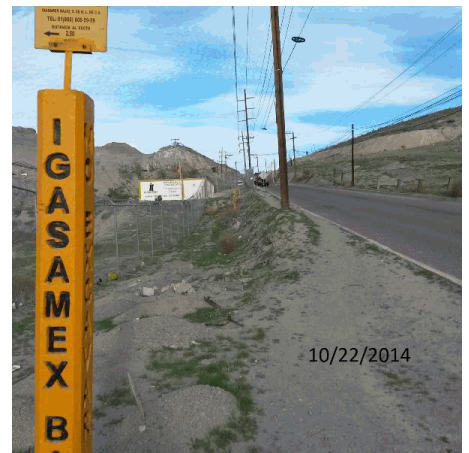
9.- Evidencias:

Se realizan recorridos diarios en derecho de vía , carga de calidad de gas día 08 de octubre 2014 , registrados en bitácora interconexión , condición normal de operación .
