IGASAMEX

REPORTE DE PATRULLAJE DEL GASODUCTO

SISTEMA:	J. Cox México, S.A. de C.V.	PERIODO:	01-Nov-2014 30-Nov-2014	REV. 0
LLENADO POR:	Jésus Baldenegro Ayala	FRECUENCIA:	MENSUAL	RO-002

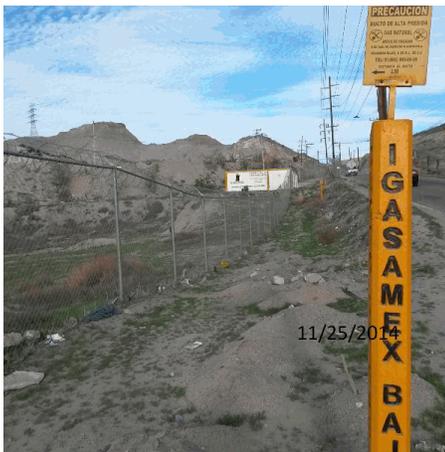
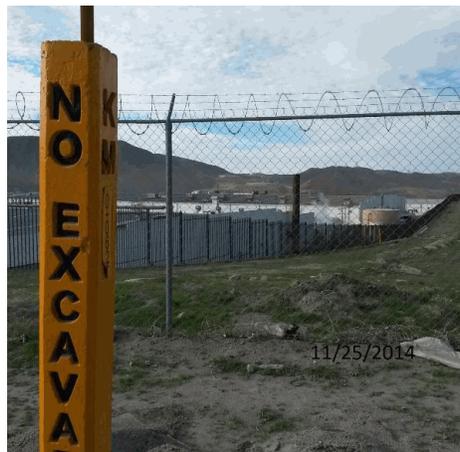
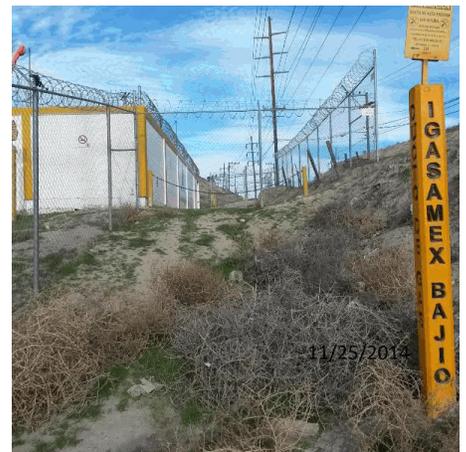
9.- Evidencias:

Se realizan recorridos diarios en derecho de vía , carga de calidad de gas día 10 de noviembre del 2014 , registrados en bitácora interconexión , condición normal de operación .
