IGASAMEX

REPORTE DE PATRULLAJE DEL GASODUCTO

SISTEMA:	Merigas Norte, S.A. de C.V.	PERIODO:	01-Nov-2015 30-Nov-2015	REV. 0
LLENADO POR:	Victor Hugo Rosado Monroy	FRECUENCIA:	MENSUAL	RO-002

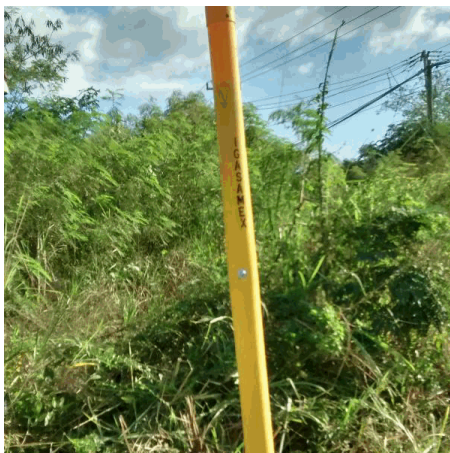
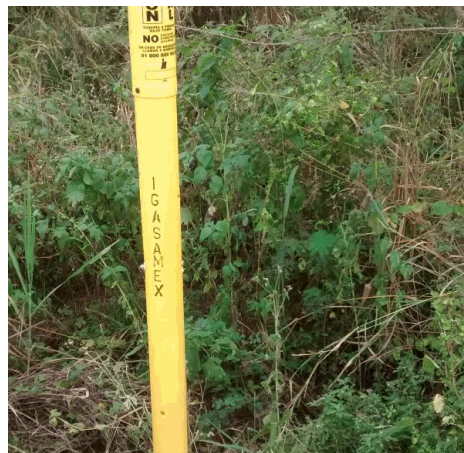
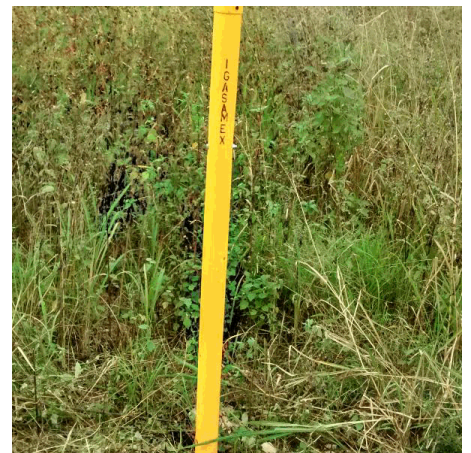
9.- Evidencias:

verificando continuamente la nueva bodega moctezuma sistema operando correctamente

5.- Asentamientos irregulares o construcciones nuevas:
en verificación nueva cementera
