IGASAMEX

REPORTE DE PATRULLAJE DEL GASODUCTO

SISTEMA:	Merigas Norte, S.A. de C.V.	PERIODO:	01-Dec-2015 31-Dec-2015	REV. 0
LLENADO POR:	Victor Hugo Rosado Monroy	FRECUENCIA:	MENSUAL	RO-002

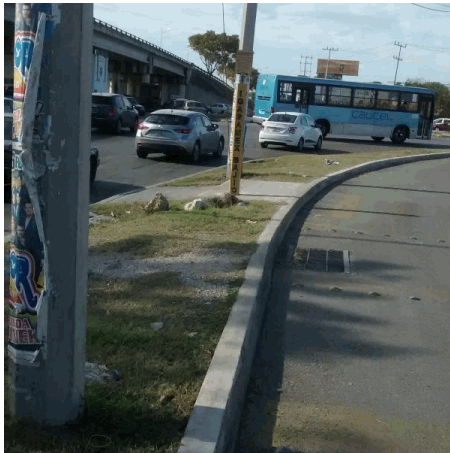
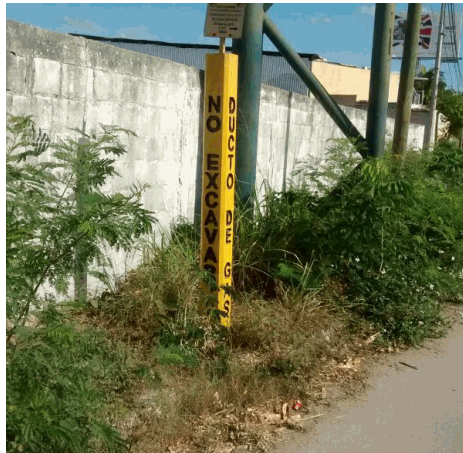
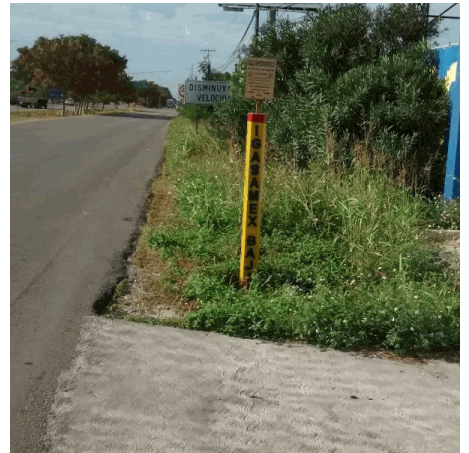
9.- Evidencias:

Se realizan recorridos diarios, condición normal de operación durante el periodo.
