IGASAMEX

REPORTE DE PATRULLAJE DEL GASODUCTO

SISTEMA:	Merigas Norte, S.A. de C.V.	PERIODO:	01-Feb-2016 29-Feb-2016	REV. 0
LLENADO POR:	Victor Hugo Rosado Monroy	FRECUENCIA:	MENSUAL	RO-002

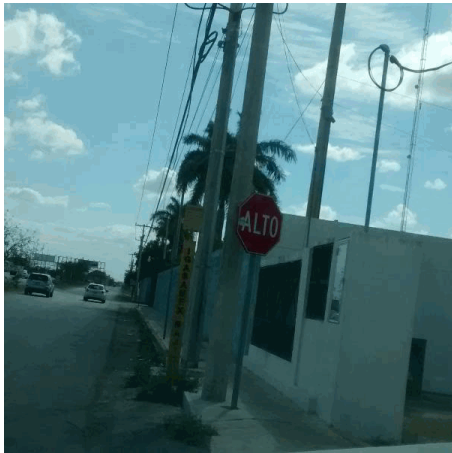
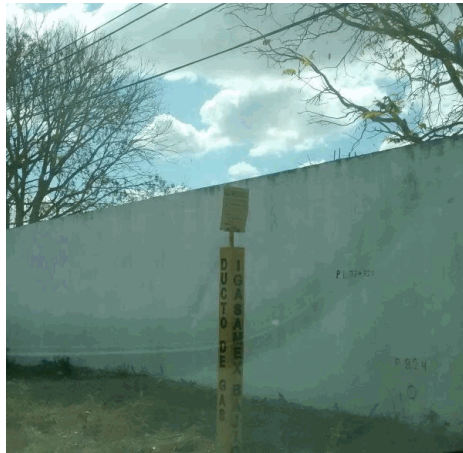
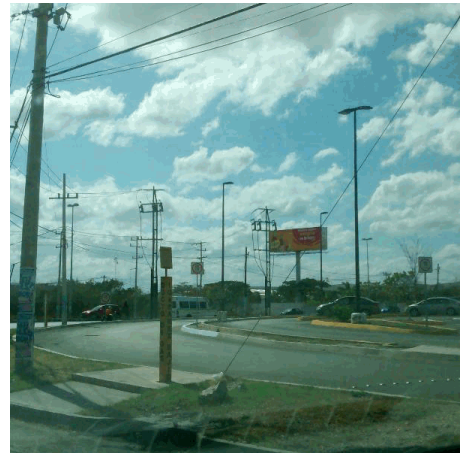
9.- Evidencias:

8.- Comentarios adicionales:
Se realizan recorridos diarios, condición normal de operación durante el periodo.
