REPORTE DE PATRULLAJE DEL GASODUCTO

SISTEMA: Merigas Norte, S.A. de C.V. PERIODO: 01-Jul-2016 31-Jul-2016 REV. 0  
LLENADO POR: Victor Hugo Rosado Monroy FRECUENCIA: MENSUAL RO-002

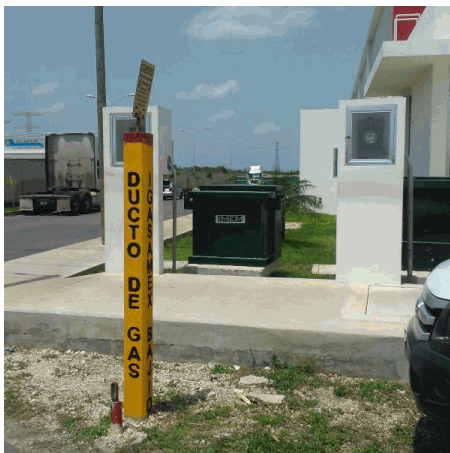
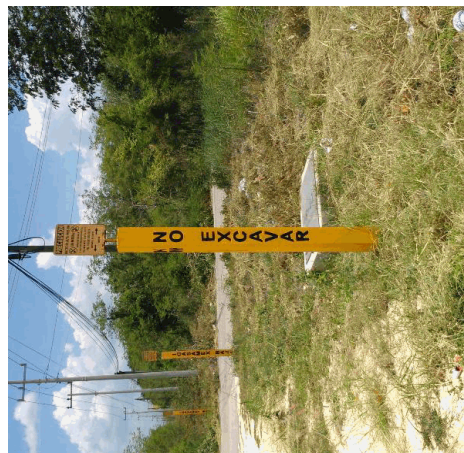
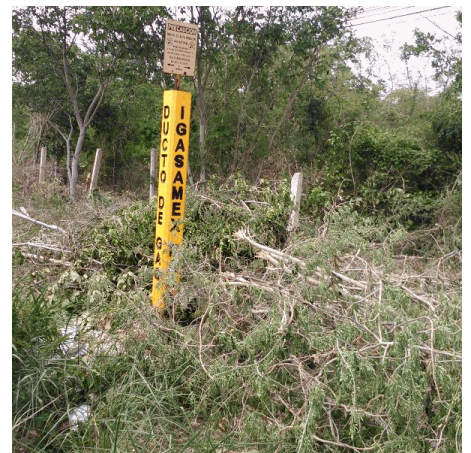
9.- Evidencias:

todo correcto
