REPORTE DE PATRULLAJE DEL GASODUCTO

SISTEMA: Merigas Norte, S.A. de C.V. PERIODO: 01-Aug-2016 31-Aug-2016 **REV. 0**
 LLENADO POR: Victor Hugo Rosado Monroy FRECUENCIA: MENSUAL **RO-002**

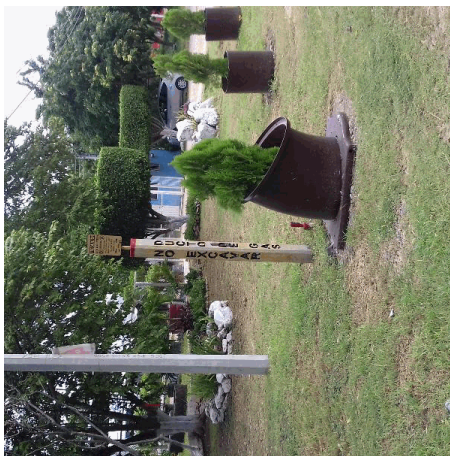
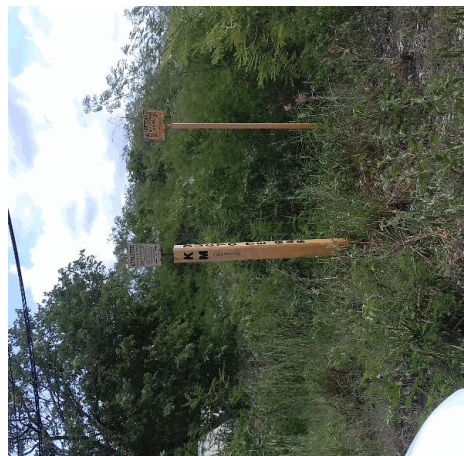
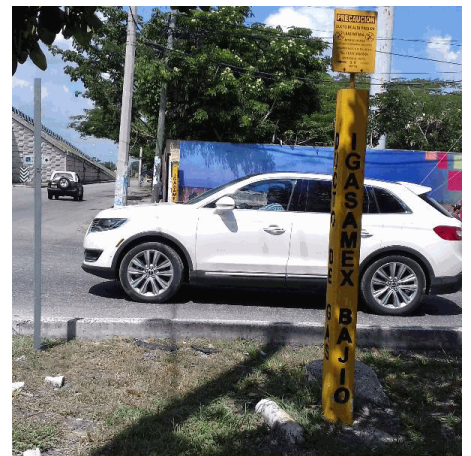
9.- Evidencias:

8.- Comentarios adicionales:
INSPECCIÓN DIARIA DEL DERECHO DE VÍA, TODO EN BUEN ESTADO
