REPORTE DE PATRULLAJE DEL GASODUCTO

SISTEMA:	<u>Merigas Norte, S.A. de C.V.</u>	PERIODO:	<u>Junio 2012</u>	REV. 0
LLENADO POR:	<u>Hodin Alberto Escalante Antuna</u>	FRECUENCIA:	<u>MENSUAL</u>	RO-002

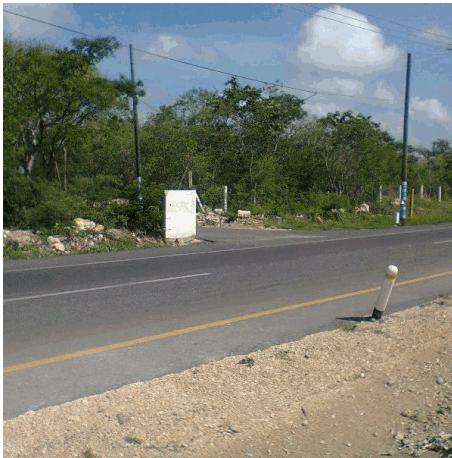
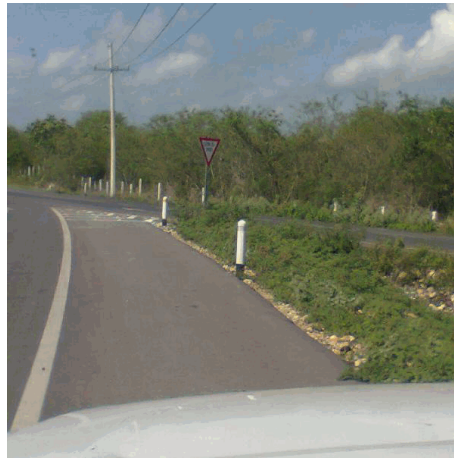
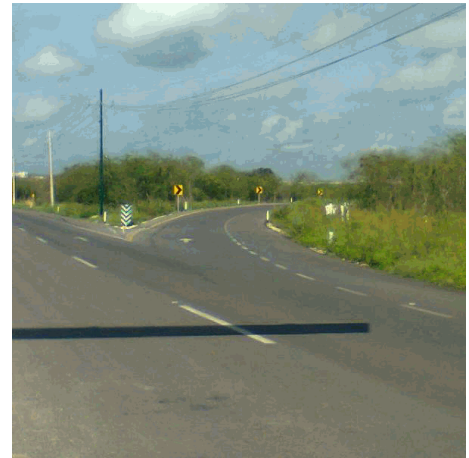
9.- Evidencias:

CONSTRUCCION DE UN PUENTE

SE REALIZA RECORRIDO, SER REQUIERE COLOCAR POSTES DE SEÑALAMIENTO EN CRUCES DE CALLES, ASI MISMO REEMPLAZAR EL POSTE QUE FUE DERRIBADO DEL PUENTE DE CAUCEL HACIA ROTOPLAS, SE HAN REALIZADO 3 CRUCE DIRECCIONALES HASTA AHORA FALTANTES DOS EN EL TRANSCURSO DEL MES, TRABAJO DETENIDO DDEBIDO A QUE EL PROVEEDOR REQUIERE REEMPLAZAR UNA BROCA DE SU EQUIPO.
