REPORTE DE PATRULLAJE DEL GASODUCTO

SISTEMA:	<u>Merigas Norte, S.A. de C.V.</u>	PERIODO:	<u>Octubre 2012</u>	REV. 0
LLENADO POR:	<u>Hodin Alberto Escalante Antuna</u>	FRECUENCIA:	<u>MENSUAL</u>	RO-002

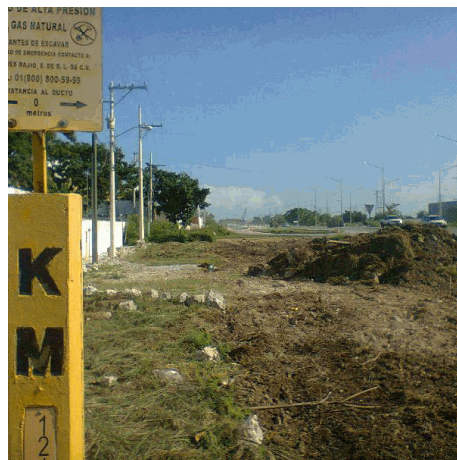
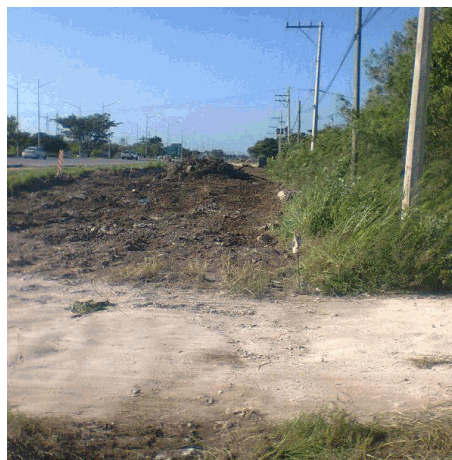
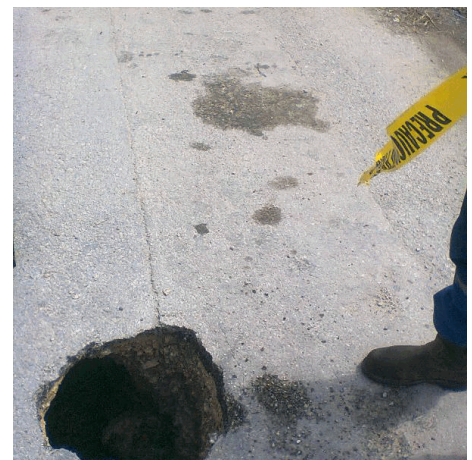
9.- Evidencias:

5.- Asentamientos irregulares o construcciones nuevas:
AUN EN CONSTRUCCIÓN DEL PUENTE A FRANCISCO DE MOMENTO

SE REALIZA DESPALME PARA LA CARRETERA LATERAL QUE SE CONSTRUIRÁ CERCA DEL PUENTE EN CONSTRUCCIÓN, PARA SACAR NIVELES DE RELLENOS, SE REALIZA SUPERVISION.
SE DESCUBRE UN DESLAVE DE CALLE A UN LADO DE LA TUBERÍA, SE REPORTA A COVIYEV PARA QUE SEA REPARADO, NO SE DESCUBRE EL DUCTO YA QUE ESTE ES PROTEGIDO CON MAMPOSTERÍA.
