**REPORTE DE PATRULLAJE DEL GASODUCTO**

SISTEMA:	<u>Merigas Norte, S.A. de C.V.</u>	PERIODO:	<u>Diciembre 2012</u>	REV. 0
LLENADO POR:	<u>Hodin Alberto Escalante Antuna</u>	FRECUENCIA:	<u>MENSUAL</u>	RO-002

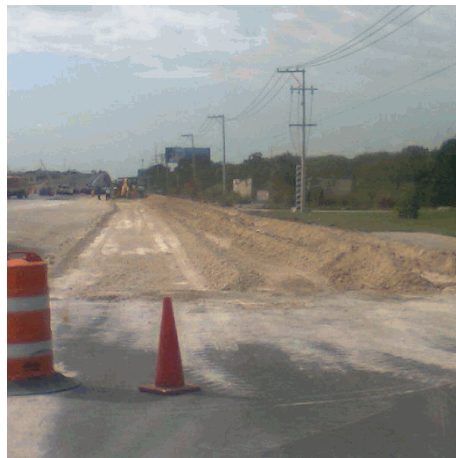
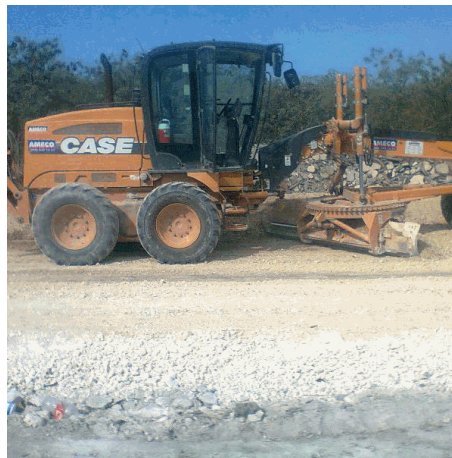
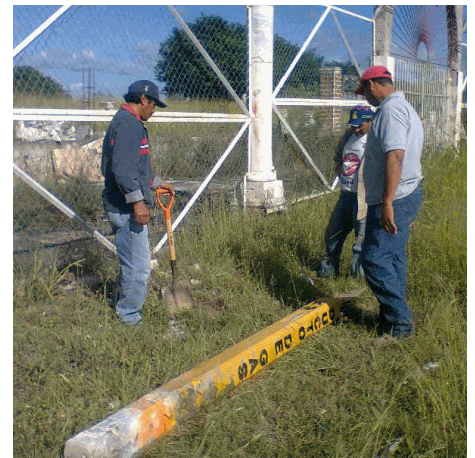
**9.- Evidencias:**

AUN SE CONTINUA LA CONSTRUCCIÓN DE LA CARRETERA LATERAL EN MERIGAS DESDE EL NIPLITO AL PUENTE DE CAUCEL,  
SE COLOCAN LOS POSTES QUE FUERON REMOVIDOS PARA QUE SE REALICE LA OBRA, FALTA RE ENUMERAR LA DISTANCIA DEL POSTE AL DUCTO
