REPORTE DE PATRULLAJE DEL GASODUCTO

SISTEMA:	<u>Merigas Norte, S.A. de C.V.</u>	PERIODO:	<u>Enero 2013</u>	REV. 0 RO-002
LLENADO POR:	<u>Hodin Alberto Escalante Antuna</u>	FRECUENCIA:	<u>MENSUAL</u>

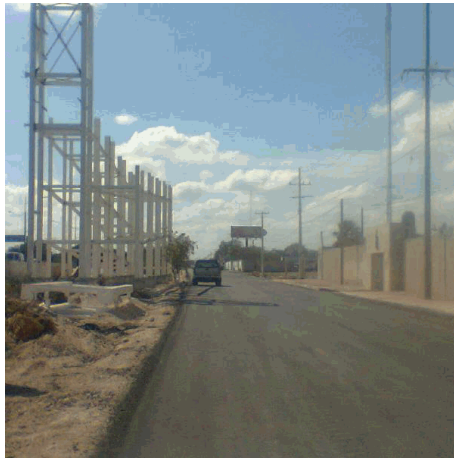
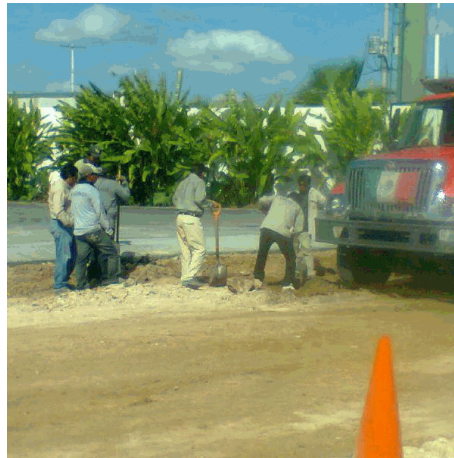
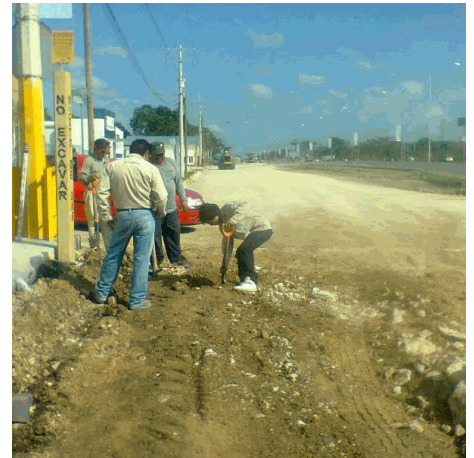
9.- Evidencias:

a) Cantidad de postes faltantes: 4

b) Cantidad de placas faltantes: 4

5.- Asentamientos irregulares o construcciones nuevas:
SI, DEL NIPLITO AL PUENTE HACIA CAUCEL

AUN SE ENCUENTRA FINALIZANDO LA CARRETERA LATERAL, EL 03 DE ENERO SE ATIENDE A UNA CONSTRUCTORA QUE REQUIERE ILUMINAR EL PUENTE PEATONAL QUE SE ESTA CONSTRUYENDO FRENTE AL SEMINARIO, PARA ELLO SE REQUIERE REALIZAR UN CRUCE DIRECCIONAL AL GASODUCTO YA QUE SERÁ CORRIENTE DE MEDIA TENSIÓN. QUEDAN EN ENVIAR SOLICITUD DE OBRA
