REPORTE DE PATRULLAJE DEL GASODUCTO

SISTEMA:	<u>Merigas Norte, S.A. de C.V.</u>	PERIODO:	<u>Febrero 2013</u>	REV. 0
LLENADO POR:	<u>Hodin Alberto Escalante Antuna</u>	FRECUENCIA:	<u>MENSUAL</u>	RO-002

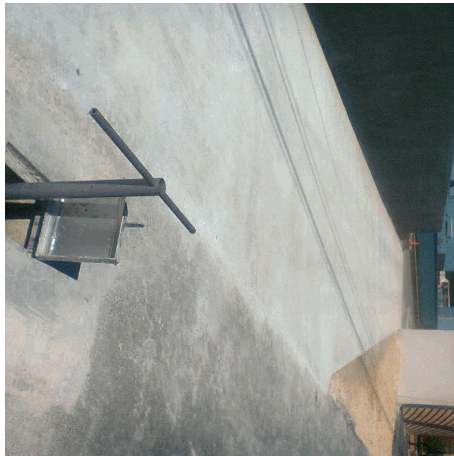
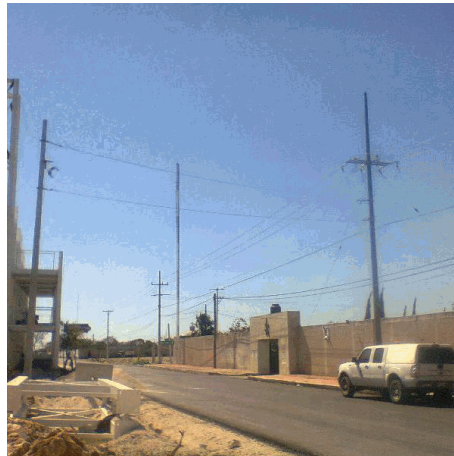
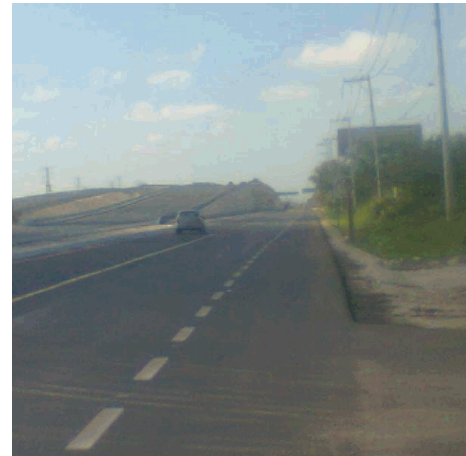
9.- Evidencias:

8.- Comentarios adicionales:
SE FINALIZARON LOS TRABAJOS DE LA OBRA DE CARRETERA LATERAL EN PERIFÉRICO Y DEL PUENTE DEL MISMO.
