REPORTE DE PATRULLAJE DEL GASODUCTO

SISTEMA:	Merigas Norte, S.A. de C.V.	PERIODO:	01-Feb-2013 28-Feb-2013	REV. 0
LLENADO POR:	Hodin Alberto Escalante Antuna	FRECUENCIA:	MENSUAL	RO-002

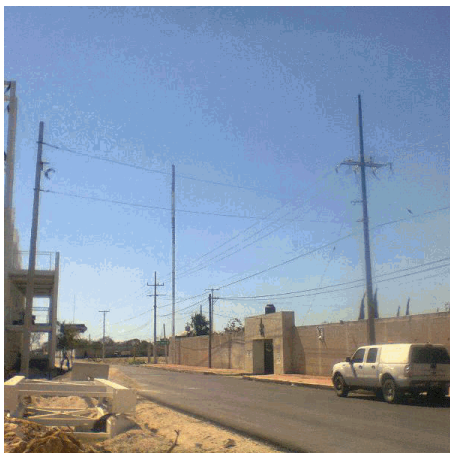
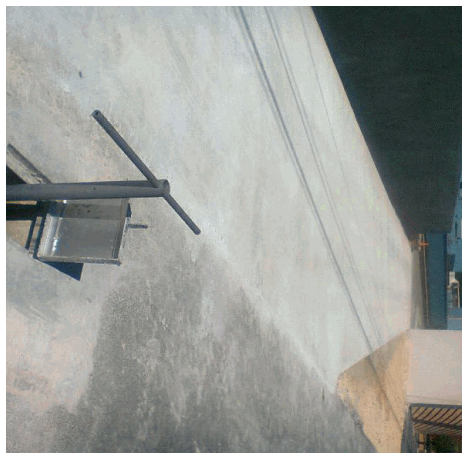
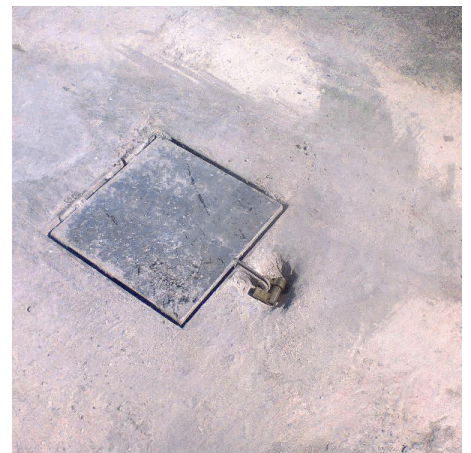
9.- Evidencias:

LA OBRA DE ILUMINACIÓN PARA EL PUENTE PEATONAL REPORTADO EN ENERO, LA CONSTRUCTORA HA REALIZADO LA ALIMENTACIÓN ELÉCTRICA AÉREA, SE REALIZA AJUSTE DE TAMAÑO DEL REGISTRO DE SECCIONAMIENTO DEL SISTEMA, FUE NECESARIO ESPERAR QUE TERMINEN EL PAVIMENTADO
